# Mönsterås kyrka

Mönsterås sn, Mönsterås kn, Kalmar län

ANTIKNVARISK MEDVERKAN VID RENOVERING AV LANTERNINEN

ANTIKNVARISK RAPPORT 2019:06  
Katja Meissner

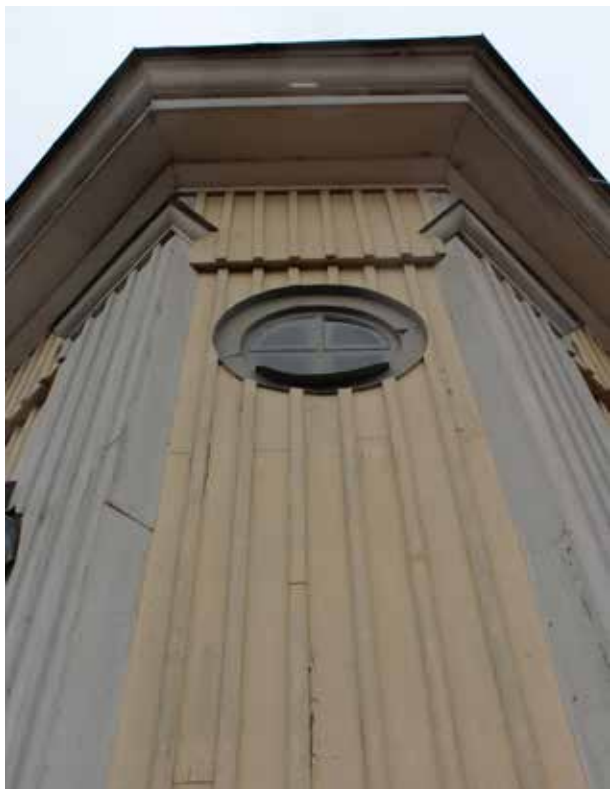
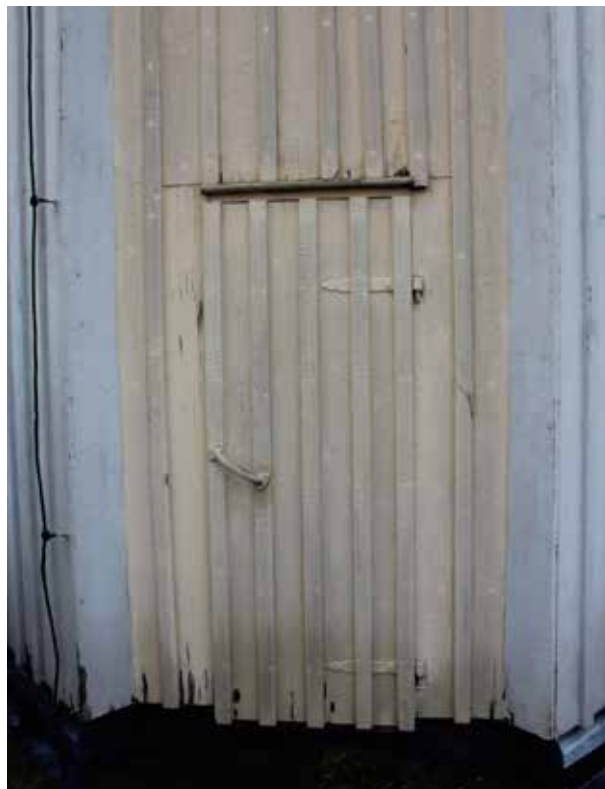
Fasad och takfot före renoveringen

- Fasaden var målad i en gul kulör, pilastrarna och den profilerade takgesimsen var målade i vitt. Det yttersta färglagret var från 1990-talet.
- Samtliga ytor var starkt nedsmutsade, hade delvis påväxt och visade skador i form av kraftigt avflagnande färg.
- Virket var i bra skick, bortsett från några få ställen där panelen hade spruckit i nedre delen. Ett fåtal brädor satt lösa. Några rötskador förekom inte.

- Eftersom färgborttagning med Speedheater ansågs för brandfarligt valdes en kemisk färgborttagning med Alcro Delfin. De uppmjukade färgskikten togs bort med stålspackel och färgskrapa till trärensytan respektive till fast underlag.
- Tidigare färgsättningar dokumenterades i samband med färgborttagningen. Inga färgrutor med äldre färgställning sparades.
- Lösa trädetaljer spikades fast, spruckna panelbrädor limmades. Inget virke behövde bytas.
- Trärensytan målades med utspädd linoljefärg, enligt anvisning av tillverkaren Engwall & Claesson. Samtliga ytor målades sedan två gånger med färdigbruten linoljefärg från E&C. Kulörerna togs fram i samråd med antikvariskt medverkande. Slutstrykningen utfördes efter godkända uppstrykningsprover. All målning utfördes med pensel.

- Enligt kravspecifikationen i förfrågningsunderlaget skulle samtliga ytor skrapas trärent. Eftersom färgen mot förväntan var en oljefärg och ingen plastfärg, bestämdes på mötet 2019-04-12 att det är fullt acceptabelt att skrapa till fast underlag om färgen sitter för hårt. Ur ett antikvariskt perspektiv är det positivt om äldre färglager bevaras som dokument för framtiden under den nuvarande färgsättningen.

- Vid besiktningen 2019-04-12 bestämdes att spara färgtrappor på lämpligt ställe vid takfoten så att den ursprungliga färgsättningen av fasad, pilaster, listverk och takfot visas i framtiden. Efter besiktningen 2019-05-24 ändrades detta beslut. Den tänkta färgrutan var inte anlagd som färgtrappa, utan istället som en skrapad yta som visade rester av alla tidigare färglager. Det ansågs som estetiskt mer tillfredställande att måla ytan istället. Den ursprungliga färgsättningen är väl dokumenterad med färgkoder.

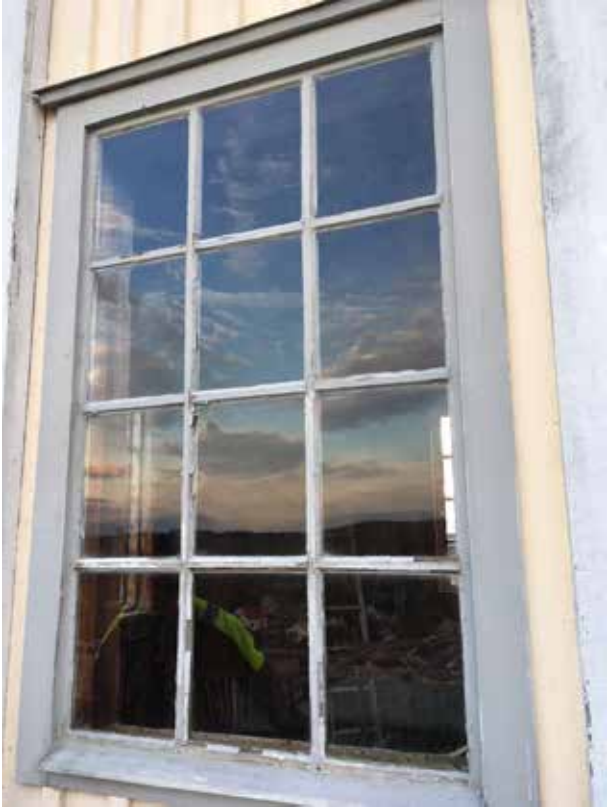
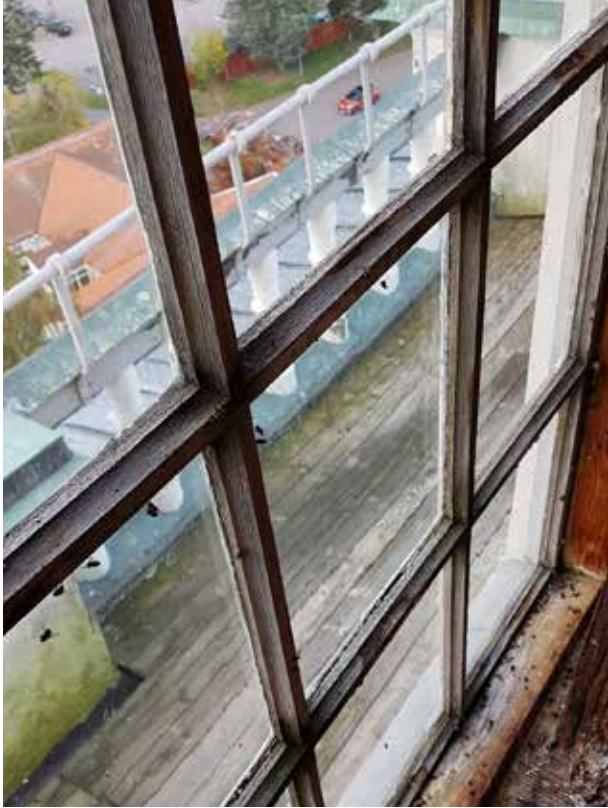
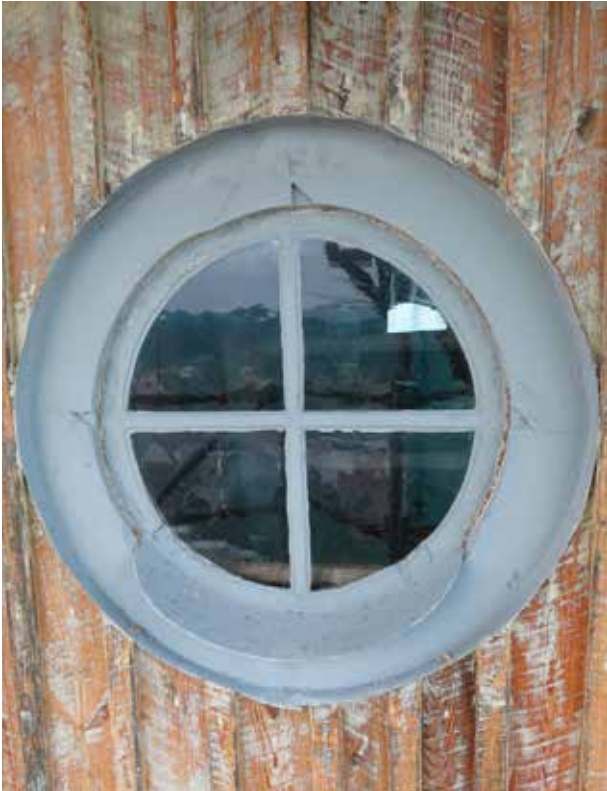
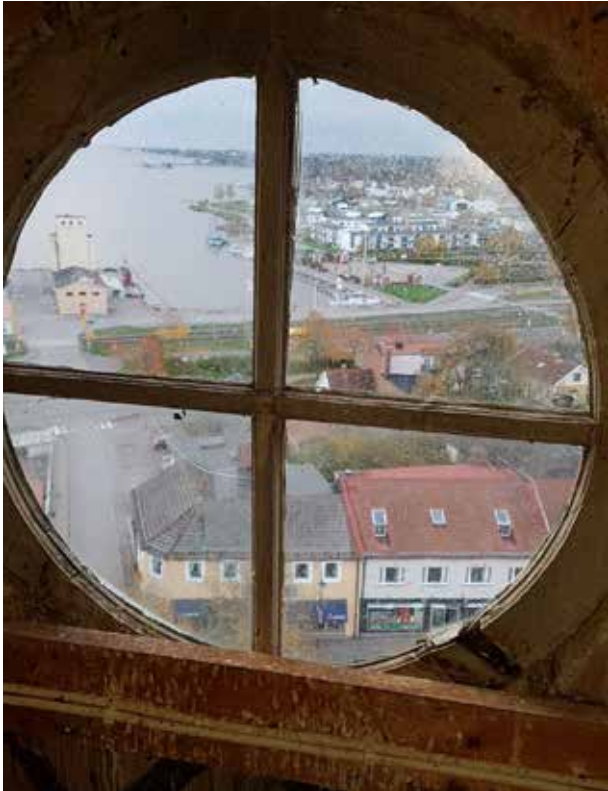
Fönstren före renoveringen

- Bågarna var utvändigt målade i en grå kulör, invändigt var de omålade. Det yttersta färglagret var en oljefärg från 1990-talet. Glaset låg i tryckkitt. Bågarna var fastspikade i karmen. Fönsterfodren var målade med samma grå färg som fönsterbågarna.
- Bågarna var starkt nedsmutsade, med påväxt av lav och mossa på både in- och utsidan. Skador fanns i form av kraftigt avflagnande färg och bortfall av fönsterkitt. En del glasrutor var spruckna. Virket var på insidan mycket fuktigt med begynnande rötskador i nedre delen av bågarna, på grund av kondensvatten som hade trängt in mellan glas och båge.
- Fönsterfodren var slitna med starkt avflagnande färg. Det förekom inga rötskador.

- Bågarna var invändigt målade i en vit kulör, och utvändigt i en grå kulör. Det yttersta färglagret var en oljefärg från 1990-talet. Bågarna var inte fastspikade i karmen utan satt i ett tjockt lager av linoljekitt. Glasrutorna låg inte i tryckkitt. Fönsterfodren var målade med samma grå färg som fönsterbågarna.
- Bågarna var starkt nedsmutsade, med påväxt av lav och mossa. De visade skador i form av kraftigt avflagnande färg, bortfall av fönsterkitt och rötskador i nedre delen av två bågar. Några glas var spruckna.
- Fönsterfodren var slitna med starkt avflagnande färg. Flera äldre materialbortfall var övermålade sedan tidigare. Det förekom inga rötskador.

- Enligt Lovisa Cederlöv, Kvillens Fönsterhantverk, var de rektangulära bågarna välbyggda med fint virke. De runda bågarna däremot var sköra och hade delar med väldigt korta fibrer, vilket är anledningen till materialbortfallet.

- För att kunna ta ut de rektangulära fönstren fick fönsterfodren på utsidan plockas bort. De runda fönstren satt fast med ett tjockt lager av linoljekitt som var så hårt att det både behövde värmas upp med kittlampa och avlägsnas med specialverktyg. De runda fodren demonterades inte.

- Färgen på fönster och foder togs bort med speedheater och skrapning till trären yta. Tidigare färgsättningar dokumenterades i samband med färgborttagningen, och en färgruta sparades på den rektangulära bågen i västra fasaden. Färgrutan finns på utsidan i högre hörnet upptill.

- Kitt togs bort med kittlampa. Samtliga glas plockades ut inför renoveringen. Falsen impregnerades med kallpressad rå linolja blandad med 50% terpentin. Glasen lades i tryckkitt. All kittning gjordes med linoljekitt. Trasiga glas ersattes med likvärdiga munblåsta glas. Totalt byttes 6 rutor i de runda fönstren och 8 rutor i de rektangulära bågarerna.

- Lagningar utfördes på tre rektangulära och en cirkelformad båge. För lagningen användes kärnvirke.
- Några fönsterfoder till de rektangulära fönstren fick bytas mot nytt hyvlat virke.

- Fönster och fönsterfoder målades med färdigbruten linoljefärg från Engwall & Claesson. Det första lagret målades med utspädd färg (40% terpentin), sedan målades samtliga ytor med 2-3 lager utspädd färg. De rektangulära fönstren målades i varmgrått NCS 5005-G80Y, de runda i NCS 0502-Y. Insidorna av de rektangulära fönstren behölls omålade som tidigare och oljades med kallpressad rå linolja blandad med 50% terpentin. Insidorna av de runda fönstren målades i samma vita nyans som utsidan. Fönsterfodren och fönsterblecken målades i samma nyans som fönstren.

- I motsats till tidigare utförande lades glaset i de runda fönstren i tryckkitt för att uppnå bättre täthet mellan båge och glas och för att på så sätt undvika framtida fuktskador i konstruktionen. Glaset i de rektangulära fönstren låg sedan tidigare i tryckkitt.

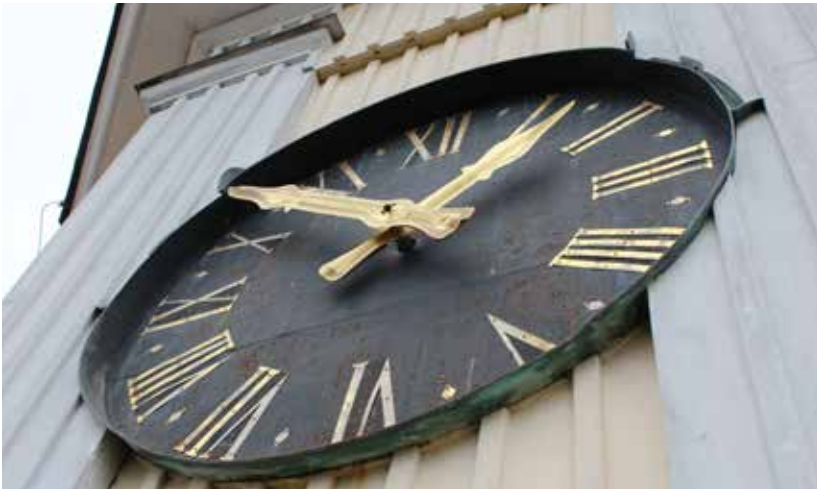
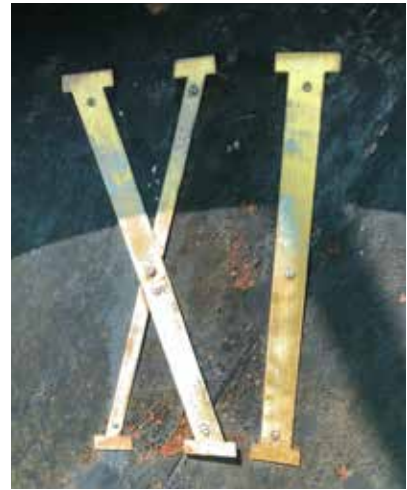
Urtavlor före renoveringen

- Urtavlorna var smutsiga, med lavpåväxt, rostutslag och sprucket färglager. Förgyllningen var sliten.

- Urtavlorna skrapades rent från lössittande färg, de tvättades och rostskyddsbehandlades med en grundning med Isotrol klarlack (20 µm), en mellanstrykning med Isotrol blymönja (80 µm) samt en mellanstrykning med Isoguard pansar. Slutstrykningen gjordes med färdigbruten svart linoljefärg från E&C.
- Siffrorna och visarna rengjordes, rostskyddsgrundades med blymönja och rostskyddsmålades med herrgårdsgul linoljefärg. Sedan grundades samtliga ytor med Guldgrund Charbonnel (12-tim) och förgylldes därefter med bladguld 24K.
- Siffrorna återmonterades med nya 5 mm stjärnskruv i mässing. Återmonteringen gjordes med batteridriven skruvdragare med låg momentinställning samt med handskruvmejsel.

- Siffrorna var ursprungligen monterade med 3,5 mm spårskruv i mässing. Vid demonteringen visade det sig att skruvhålen i den bakomliggande träkonstruktionen var så utslitna att skruvarna inte längre fick fäste. På entreprenörens förslag bestämdes det att byta ut skruvarna mot 5 mm mässingsskruv. Entreprenören hade dock problem med att få tag i spårskruv i denna storlek. Eftersom skruvarna endast kommer att vara synliga när man står på en ställning godkändes i detta fall stjärnskruv i mässing istället för spårskruv.

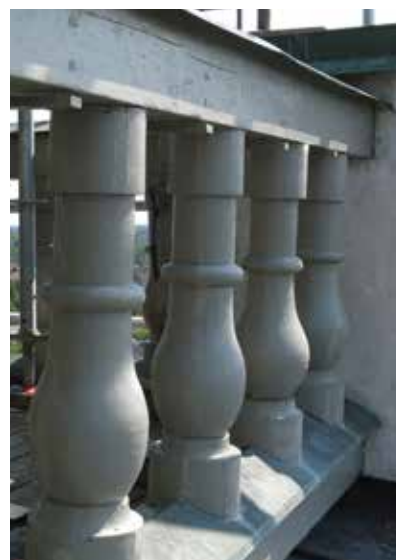
- Några av balusterdockorna har vid ett okänt tillfälle bytts ut mot nya i en något avvikande dimension. De ursprungliga dockorna har en smäckrare form än de nyare. På de äldre dockorna återfanns rester av både svart- och rödtjära. De yngre balusterdockorna var endast målade med en varmgrå och en vit färg. När dessa dockor byttes ut är okänt.

2 olika balusterdockor: Den 3:dje dockan på bilden är smäckrare och äldre än de andra.

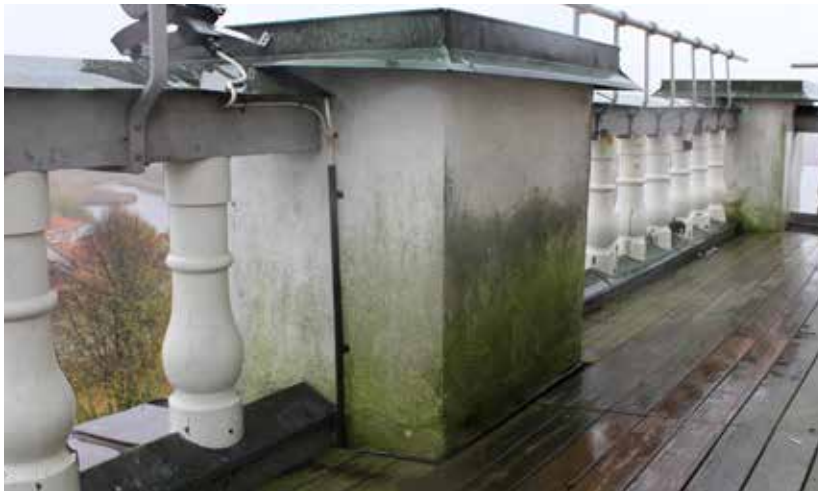
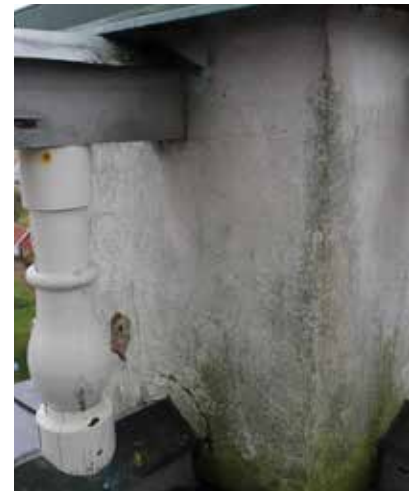
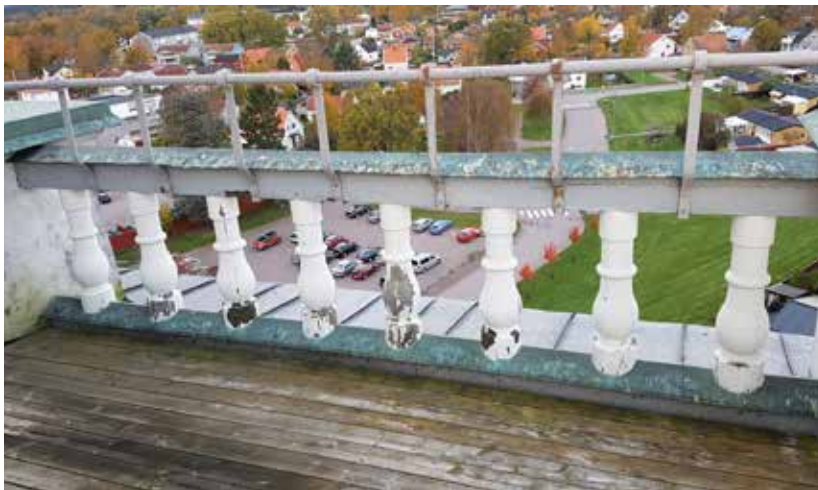
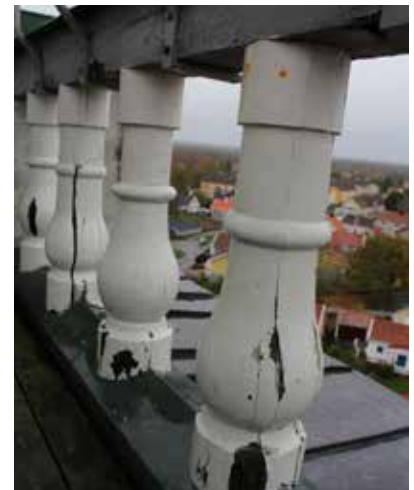
Balustraden före reoveringen

- Balustraden var målad i två nyanser med grå över- och underliggare (NCS 4502-Y) och vita balusterdockor. Ytorna var smutsiga, med påväxt och starkt avflagnande färg. Balusterdockorna hade delvis stora sprickor med materialbortfall. Några sprickor hade tidigare tätats med spackel. I en av överliggarna var nedre delen rötskadad. Bågarna var starkt nedsmutsade, med påväxt av lav och mossa på både in- och utsidan.

- De murade postamenten var putsade med KC-bruk och vitt avfärgade med KC-färg. Postamenten var smutsiga, med stark algpåväxt, sprickbildning, bomputs och materialbortfall, främst i anslutning till balustraden.

- Skyddsräcket var infäst i överliggaren med hjälp av genomgående gängstång och mutter. Gängstängerna var kraftigt rostangripna. Skyddsräcket var målat i NCS 4502-Y, ytorna var slitna med avflagnande färg och rostutslag.

- Eftersom färgborttagning med Speedheater ansågs för brandfarligt valdes en kemisk färgborttagning med Alcro Delfin. De uppmjukade färgskikten togs bort med stålspackel och färgskrapa till trären yta respektive till fast underlag.
- Tidigare färgsättningar dokumenterades i samband med färgborttagningen.
- Rötskadade delar lagades på plats utan att demontera balustraden. Stora sprickor i balusterdockorna lagades med träkilar, mindre sprickor spacklades med linoljekitt.
- Trärena ytor målades med grundfärg, enligt anvisning av tillverkaren Engvall & Claesson. Samtliga ytor målades sedan två gånger med färdigbruten linoljefärg från E&C i NCS 5005-G80Y. Kulören togs fram i samråd med antikvariskt medverkande. Slutstrykningen utfördes efter godkända uppstrykningsprover. All målning utfördes med pensel.

- Postamenten rengjordes med algtvätt enl. Målarkalks anvisning. Puts-skador lagades med Finja C-bruk. Sedan avfärgades samtliga ytor med Målarkalks Hydraulit KC-färg Extra i NCS S 0500-N (Målarkalk KC 7101).

- Skyddsräcket borstades och slipades rent och rostskyddsbehandlades med Liwa Pentura enligt tillverkarens anvisning. Slutstrykning skedde med Liwa Pentura i NCS 5005-G80Y.
- Gångstängerna i överliggaren togs bort, hålen efter gångstängerna pluggades med träplugg på båda sidorna av överliggaren. Sedan fästes skyddsräcket med fransk skruv.

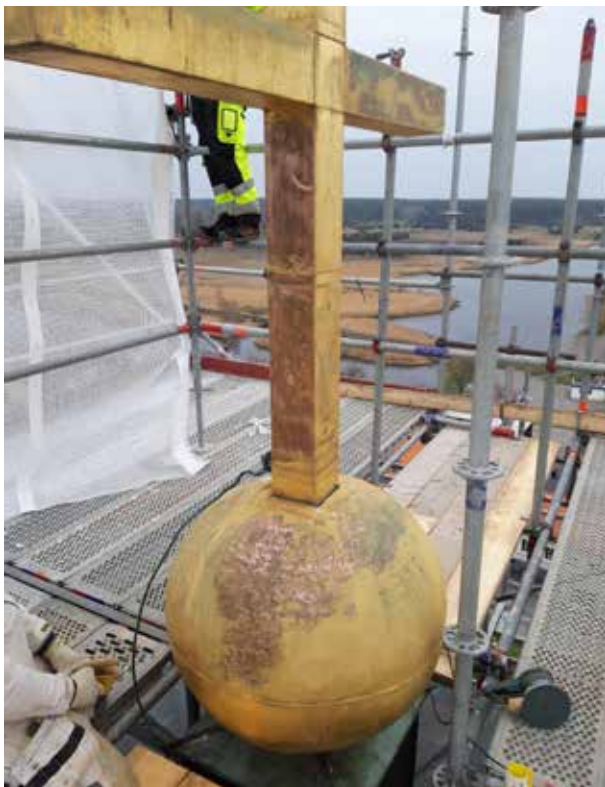
Tillstånd före förgyllningen

- Smutsiga ytor och sliten förgyllning.

- Kors och kula rengjordes, rostskyddsgrundades med blymönja och rostskyddsmålades med herrgårdsgul linoljefärg. Sedan grundades samtliga ytor med Guldgrund Charbonnel (12-tim) och förgylldes med bladguld 24K..
