# Långörens lotshus

ANTI-KVARISK MEDVERKAN VID FÖNSTERRENOVERING PÅ LOTSHUSET

ANTI-KVARISK RAPPORT 2020:07  
Katja Meissner

Torhamns-Långören 1:13, Torhamns sn, Karlskrona kn, Blekinge län

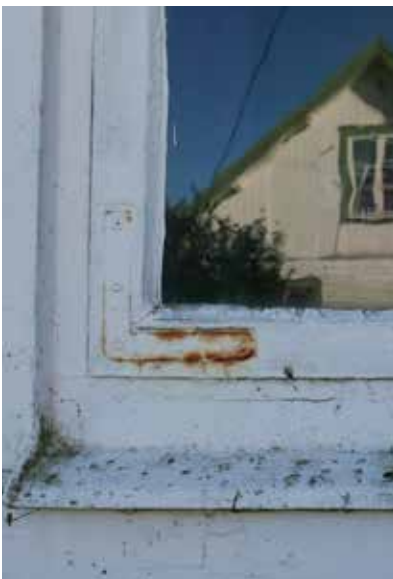
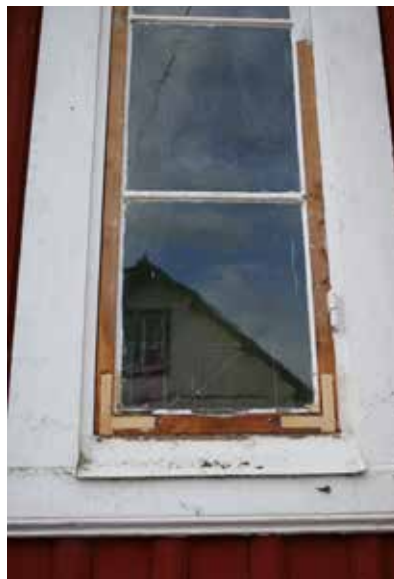
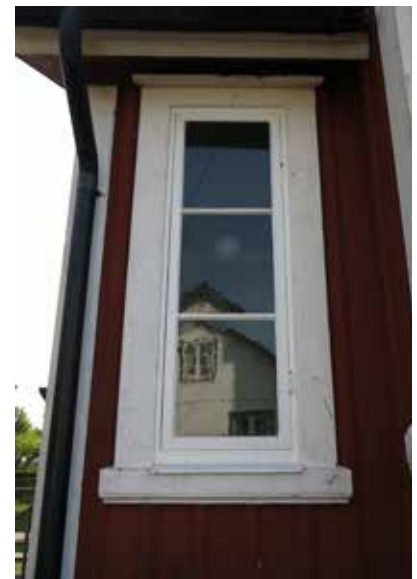
### Fönster F3 Entré

Kommentar: Infrästa hörnjärn är inte lämpade på ytterbågar, de har därför plockats bort. Det sågs inget behov att förse bågen med nya hörnjärn.

- Skrapning, borttagning av infrästa hörnjärn, lagning av rötskador i nedre hörnen, kittning, målning.

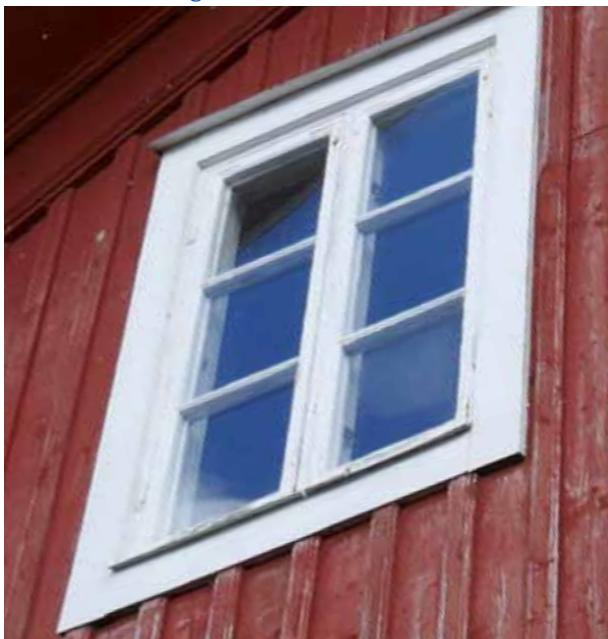
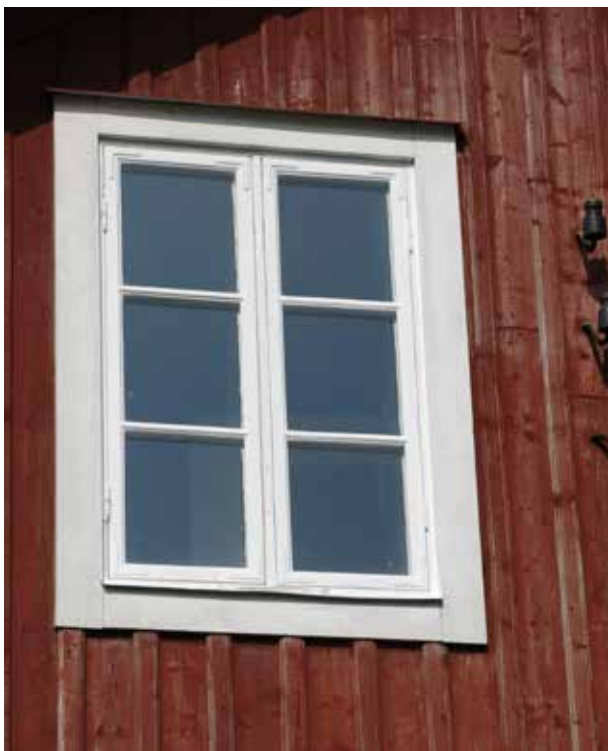
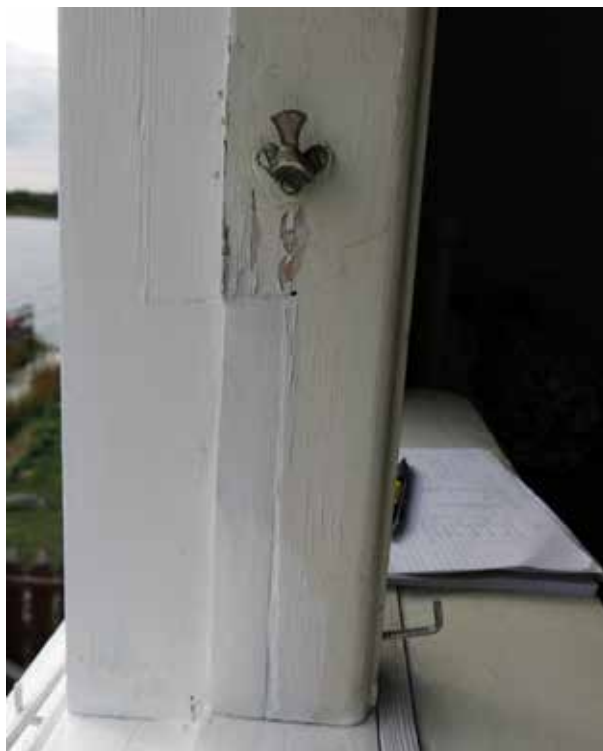
## Fönster F12

Kommentar: Karmen uppvisade en äldre amatörmässig lagning i mittposten. Eftersom karmen var utan rötskador åtgärdades den inte.

- Skrapning, kittning, målning.

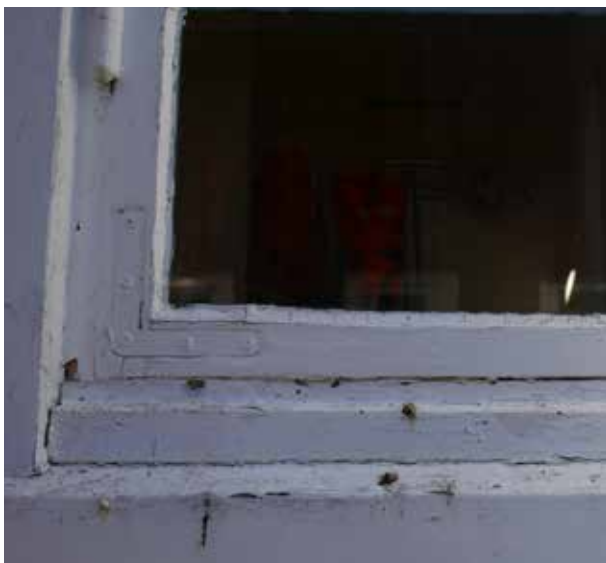
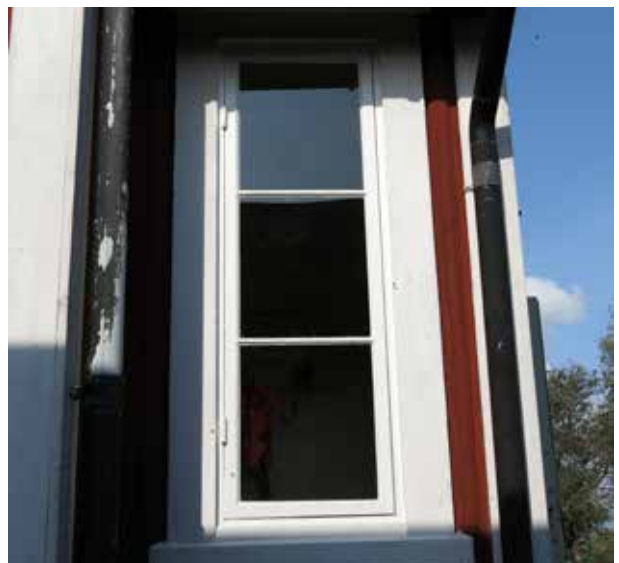
### Fönster F14

Kommentar: Infrästa hörnjärn är inte lämpade på ytterbågar, de har därför plockats bort. Det sågs inget behov att förse bågen med nya hörnjärn.

- Skrapning, kittning, målning, byte av nedre hörnjärn.
