# Furulundsskolan i Sölvesborg

KULTURHISTORISK UTREDNING

ANTI-KVARISK RAPPORT 2018:001

Stadsarkitektavdelningen, Sölvesborgs kommun

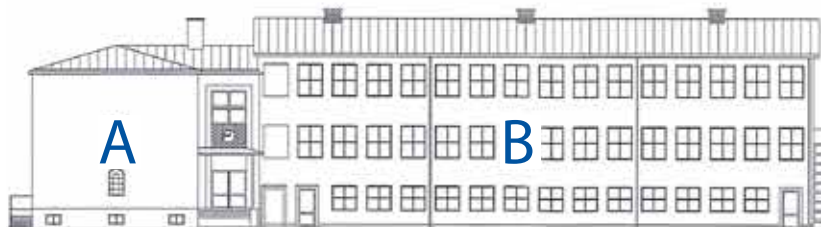
## SÖ-fasaden

Sydöstra fasaden är byggnadens huvudfasad. Den är riktad mot staden och parken, och här finns skolans ursprungliga huvudingång. Fasaden domineras av ett pampigt entréparti och de många tätt placerade fönstren i den trevåningshöga klassrumsdelen. De stora genombrutna väggytorna i fasaden och det genomsiktliga entrépartiet kontrasteras av vinkelbyggnadens slutna gavelvägg.

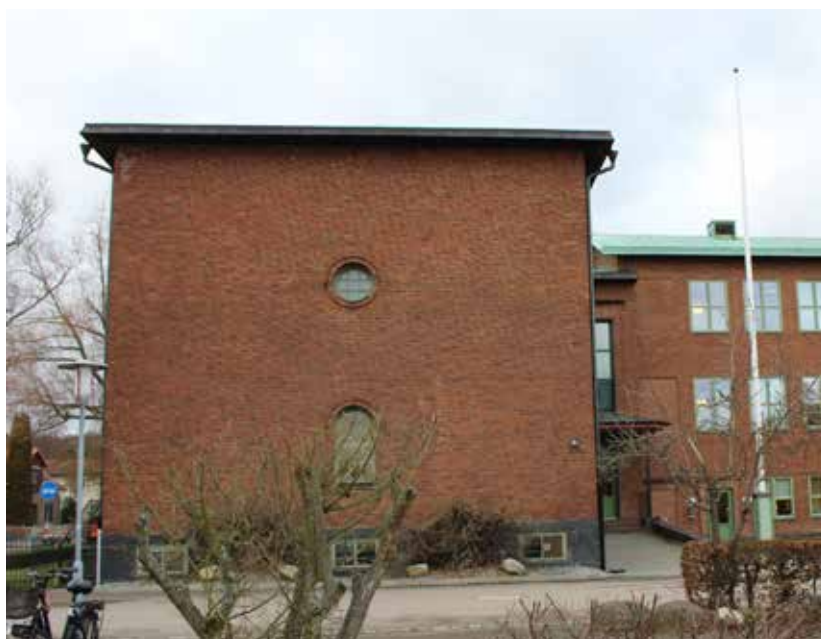
Vinkeldelens sydöstra gavel har endast några få fönsteröppningar: tre ligande källarfönster, ett smalt, spröjsat rundbågsfönster i första våningen och ett litet spröjsat rundfönster i andra våningen. De två sistnämnda har tegelomfattningar, fönsterbänkar i skiffer och kopparavtäckningar. Alla fönster är grönmålade och ursprungliga.

Sluten tegelvägg och spröjsade fönster.

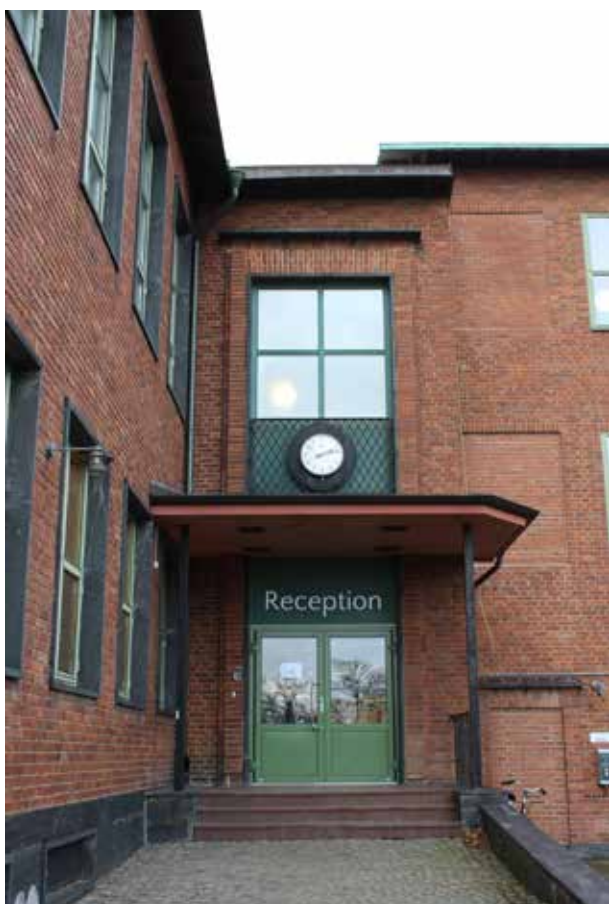
Entréporten nås via en lätt sluttande ramp som följs av en svängd mur i skiffer. Vid murens fot står en flaggstång. Tre trappsteg leder upp till entréporten. Entrén skyddas av ett skärmtak i koppar, troligen tillkommen på 1980-talet. Entrépartiet sträcker sig över två våningsplan och består av en modern pardörr i metall och glas samt ett stort sexdelat fönster med fransk balkong i smide. Entrépartiet har en omfattning av tegel och skiffer. Över dörren står det i stora vita bokstäver mot grön bakgrund "Reception". På balkongen sitter en rund skolklocka. Dörren och fönstret är gröna. Som originalritningarna från 1934 samt äldre fotografier visar så har entrépartiet genomgått en del ändringar. Ursprungligen var dörren och fönstret utförda i ek och bildade en sammanhängande genomsiktig yta som nästan inte uppfattades bakom balkongens smäckra smidesräcke. Ursprungligen hade entrépartiet en tydlig arkitektonisk vertikal strävan, men då man i efterhand har satt igen fönstrens nedre del och byggt ett skärmtak över entréporten så delas numer entrépartiet upp av dessa horisontella tillägg, vilket minskar upplevelsen av entrépartiets forna vertikalitet.

Entrépartiet 2018.

- Entrétrappan var ursprungligen i skiffer, men har senare bytts till tegel. Det rekommenderas att återställa trappans ursprungliga utseende.
- Det rekommenderas att i samband med framtida renoveringsarbeten återskapa huvudentréns ursprungliga prakt vad gäller material och utformning. En rekonstruktion skulle vara möjligt tack vare att det finns rik dokumentation i arkiv och äldre bilder.

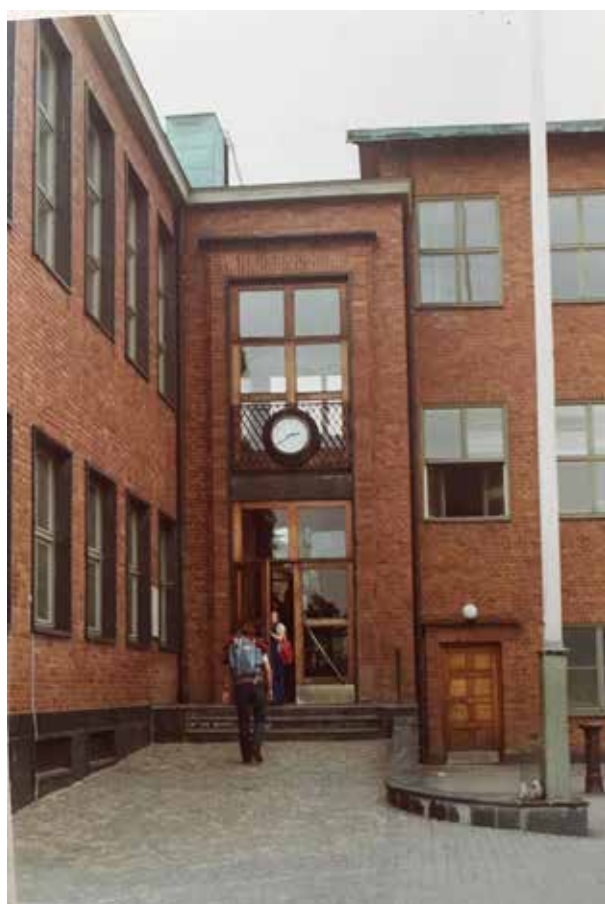
Entrépartiet 1974. Foto: Sven Olof Palmgren.

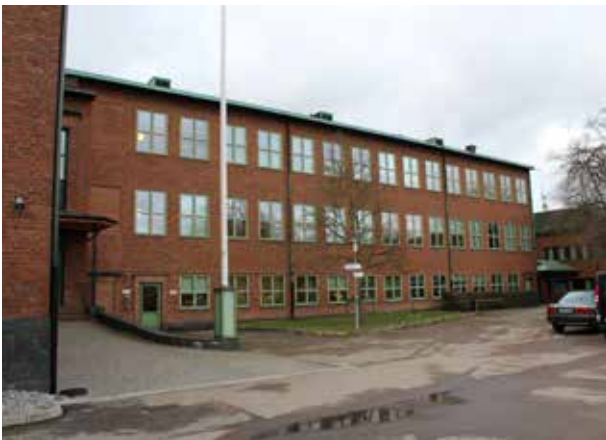
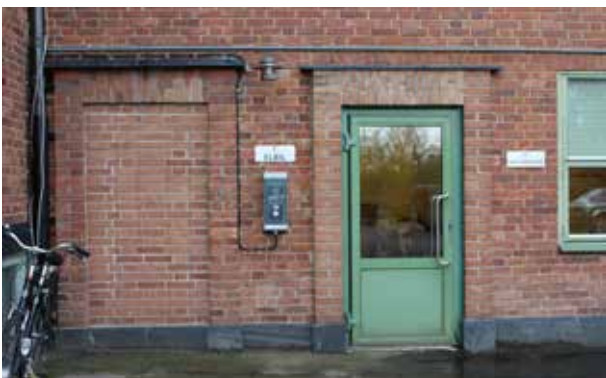
Klassrumsdelens fasad är något indragen från entrépartiet och har 16 fönsteraxlar, varav den västra axeln är igenmurad. Spår efter den igenmurade västra axeln, ursprungligen med fönster samt en dörröppning, syns tydligt i fasaden. Den forna dörröppningens omfattning i form av en tegelbård med avtäckning i skiffer är dock bevarad. En ny ingångsdörr med liknande omfattning finns nu i den andra axeln från väst. Denna dörr är av grön metall med glasparti. Den västra axeln murades igen i samband med en hissinstallation i skolbyggnaden. Ytterligare en dörr med omfattning i tegel och avtäckning i skiffer finns i fasadens östra axel. Placeringen är oförändrad, men den ursprungliga dörren i ek med åtta speglar är utbytt till en grön trädörr med opalvitt glasparti. Fasadens fönster är i grönmålat trä med fyra rutor. Fönstren i bottenvåningen har kvadratisk form, fönstren i de andra våningarna har stående rektangulär form. Fönstren är inte original men av samma form och indelning som de ursprungliga. När fönstren byttes är okänt. På fasaden sitter fyra stuprör i koppar som troligen är ursprungliga. De nedre stuprörsdelarna är dock utbytta till moderna svarta rör.

Gammal och ny dörromfattning i tegel och skiffer.

- Skolans ytterdörrar har bytts mot olika moderna dörrtyper av samma storlek, men i avvikande material, utformning och färg. Det rekommenderas att dörrarna i samband med nästa dörrbyte återställs till ursprungligt utförande. Rekonstruktion skulle vara möjligt tack vare att det finns rik dokumentation i arkiv och äldre bilder.

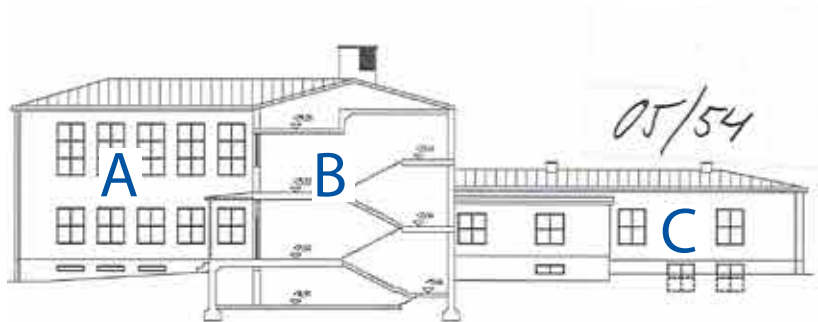
## NÖ-fasaden

Nordöstra fasaden är riktad mot Markgatan och består av vinkeldelen (A), klassrumsdelens gavel (B) och gymnastiksalen (C).

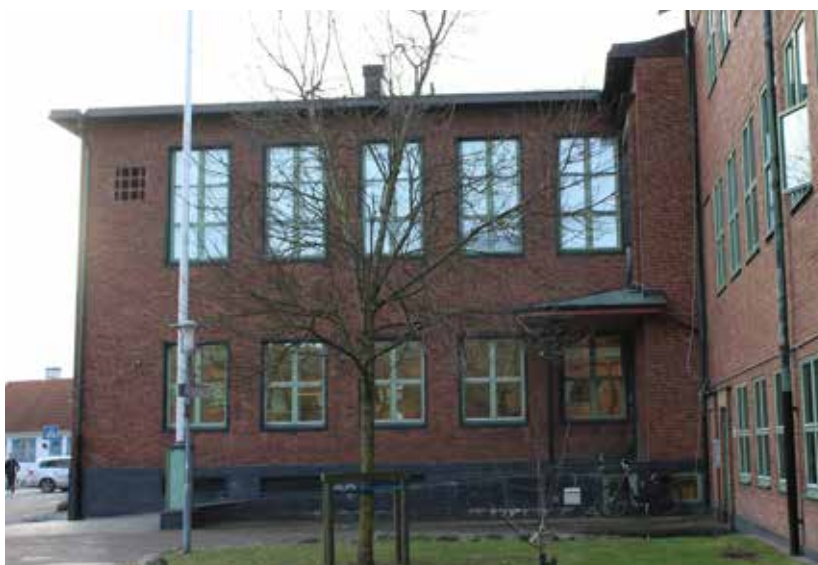
Vinkelbyggnaden är skolans representativa del. Här låg bl.a. rektorsrum och rektorsexpeditionen och på andra våningen låg skolans festsal. Materialvalet på vinkelbyggnadens nordöstra fasad är mer påkostad än på den övriga byggnaden och återspeglar vinkelbyggnadens mer representativa karaktär och användningsområde. Nordöstra fasaden har fem fönsteraxlar med grönmalade fönster i trä. Fönstren i första våningen har fyra rutor, fönstren i andra våningen är större och har sex rutor och ger ljus till den innanförliggande festsalen. Alla fönster på denna fasad har en inramning av skiffersten. De ursprungliga fönstren byttes 1980 mot nya av samma form och indelning som de ursprungliga. Suterrängvåningen har tre liggande källarfönster med smidda galler, dessa är ursprungliga. På fasaden sitter två stuprör, det högra är i modernt grönt utförande, det vänstra i koppar och troligen ursprungligt. Nedersta delen är dock bytt mot ett modernt svart rör.

Vinkelbyggnadens representativa funktion återspeglas i materialvalet och fönstrens storlek på övervåningen.

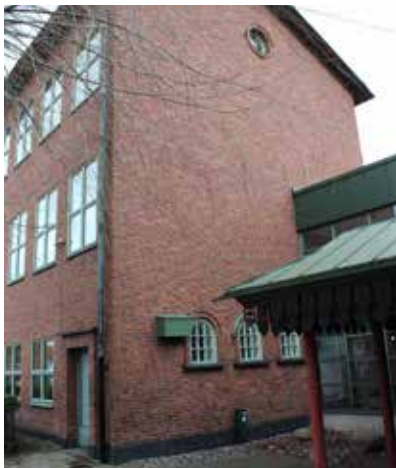
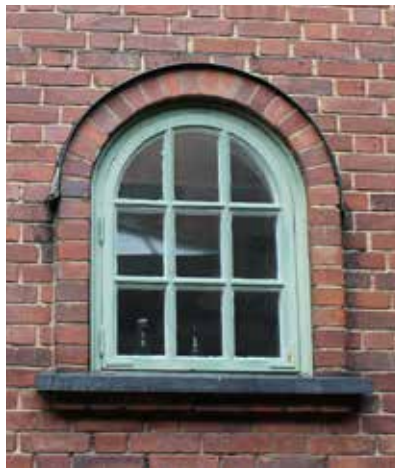
Klassrumsdelens nordöstra gavel är delvis inbyggd av länken som förbinder den gamla skolbyggnaden med den nya från 1982, men gavelfasadens tre rundbågiga spröjsade fönster i bottenvåningens vänstra del och ett runt spröjsat vindsfönster i gavelfältet är synliga. Fönstren är i grönmålat trä, har omfattningar i tegel, fönsterbänkar i skiffer och kopparavtäckningar. Fönstren är ursprungliga. En trädörr med åtta speglar och trappa togs bort i samband med länken till den nya gymnasieskolan. På fasaden, direkt över ena fönstret, har en ventilationsluftskanal i grön plåt monterats och under fönstren sitter en modern papperskorg fastskruvad i tegelväggen.

Spröjsade fönster med avtäckning i koppar och fönsterbänk i skiffer

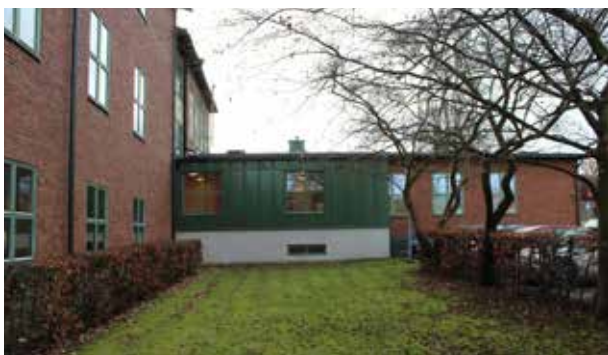
Skolans föredetta gymnastiksal hade ursprungligen fem fönsteraxlar samt ett fönster och en trädörr med åtta speglar i suterrängvåningens högre del. Idag finns det i hörnet mellan vinkelbyggnaden och gymnastiksalen en låg tillbyggnad i grön plåt på betongsockel som troligen tillkom under 1980-talet. Av fasadens ursprungliga fönsteröppningar är därför endast de tre högra bevarade. I samband med att salen delades i två våningar tillkom dessutom två suterrängfönster med ljusschakt. Alla fönster är av grönmålat trä indelade i fyra rutor. De ursprungliga fönstren byttes 1980 mot nya av samma form och indelning som de ursprungliga.

Tillbyggnad i grön plåt i hörnet mellan gymnastiksalen och vinkelbyggnaden.

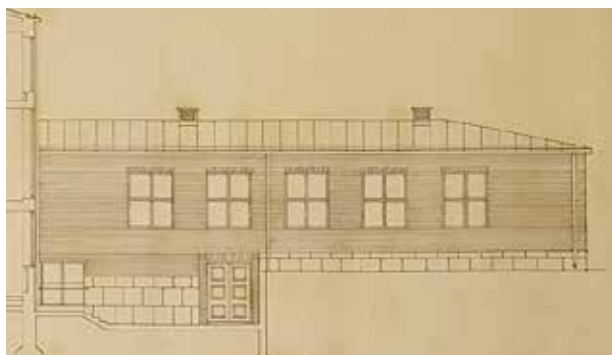
Gymnastiksalens NÖ-fasad enligt fasadritning från 1933.

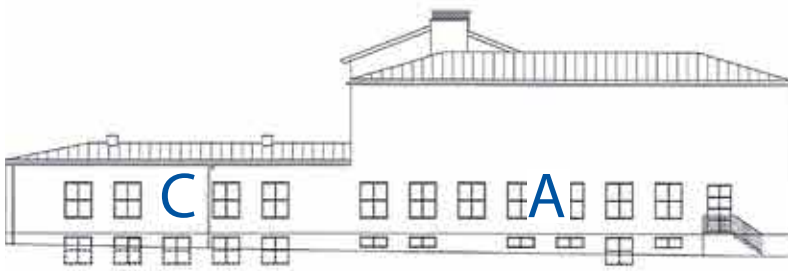
## SV-fasaden

Sydvästra fasaden är riktad mot Yndevägen och består av gymnastiksalen (C) och vinkeldelen (A).

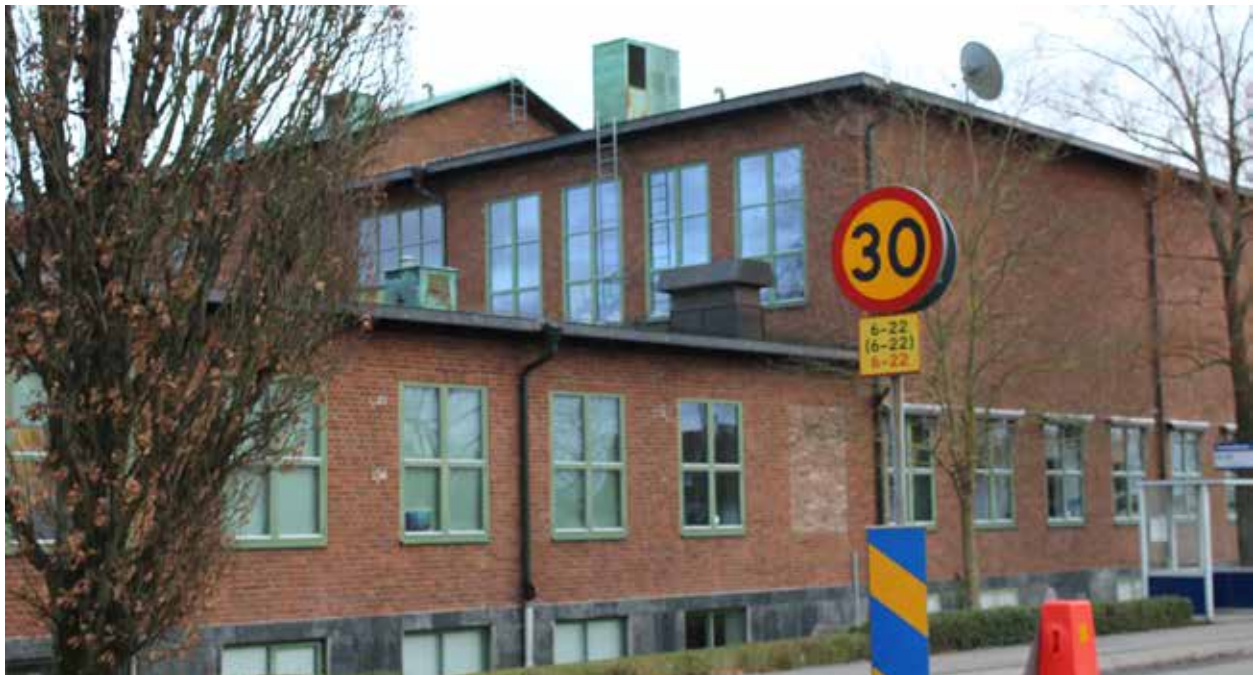
Gymnastiksalen bildar genom sin låga höjd en tydlig underordnad del i fasaden. Ursprungligen hade salen sex fönsteraxlar i bottenvåningen som, tillsammans med vinkelbyggnadens fönsterrad, skapade ett obrutet fönsterband som knöt ihop fasadens två delar. Salens sjätte fönster är idag igensatt vilket bidrar till att fasaden numer visuellt uppfattas som två separata delar. Gymnastiksalen har dessutom fått fem suterrängfönster med stort ljusschakt som ger byggnadsdelen en tvåvåningskaraktär. Alla fönster är moderna och av grönmålat trä med fyra rutor. De ursprungliga fönstren byttes 1980 mot nya av samma form och indelning som de ursprungliga. På fasaden sitter två stuprör i modernt grönt utförande, nedersta delen är i vit plåt.

Gymnastiksalen har 5 nya suterrängfönster med ljusschakt.

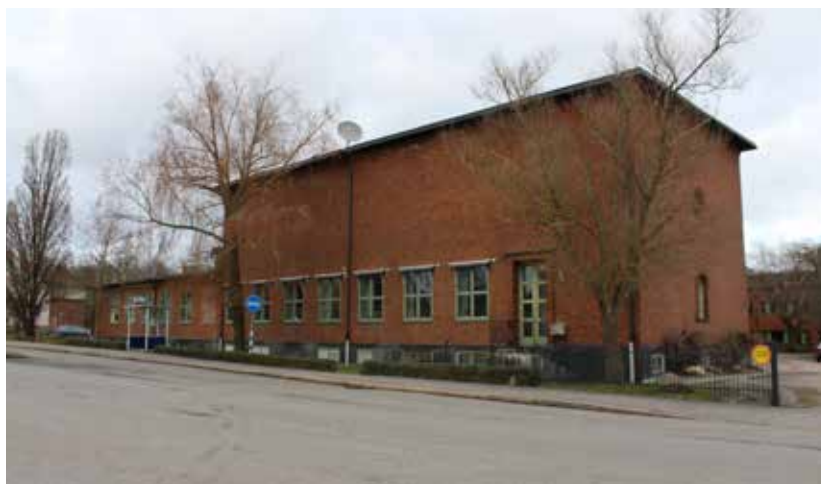
Vinkeldelens sydvästra fasad har sju fönster och en dörr i bottenvåningen samt sju fönster i suterrängvåningen. Övervåningen, där festsalen ligger, saknar fönster i denna fasad. Bottenvåningens fönster är av grönmålat trä, har kvadratisk form och indelade i fyra rutor per fönster. De är inte ursprungliga utan byttes 1980. Det finns sex ursprungliga källarfönster. De har liggande format med två rutor. Det tredje fönstret från vänster är igensatt med en skiva. Det sjätte fönstret från vänster är utbytt mot ett kvadratisk fönster med fyra rutor. Dörren har sex rutor samt ett överljus med två rutor. Dörren är av grönmålat trä och har ett brevinkast i mässing. Dörren har en liknande ramindelning som den ursprungliga dörren, men det är oklart om den är den samma eller om den är bytt vid ett senare tillfälle. Dörren har en omramning av tegel och avtäckning i koppar. Det finns två trappor i fasadens högra del. Den ena leder upp till dörren och har trappsteg i skiffer samt ett räcke i smide. Den andra trappan leder ner till källaren och har en smidd ledstång. Trapporna och räckena är ursprungliga. På fasaden sitter tre stuprör i modernt grönt utförande, nedersta delen är i vit plåt.

Vinkelbyggnaden sett från sydväst.

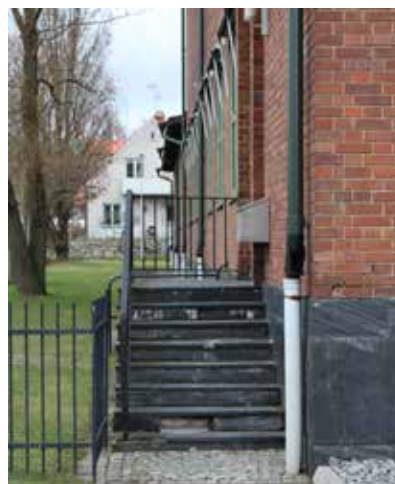
Skiffertrappa och smidda räcken.

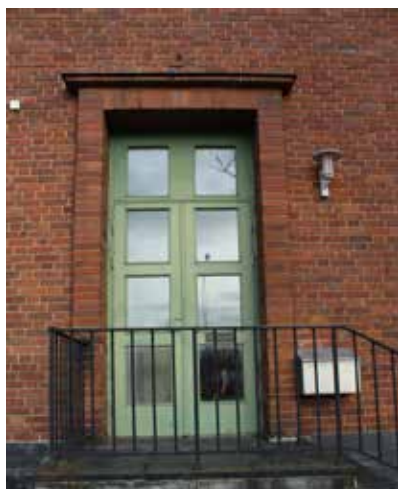
Dörr med tegelomfattning och kopparavtäckning.

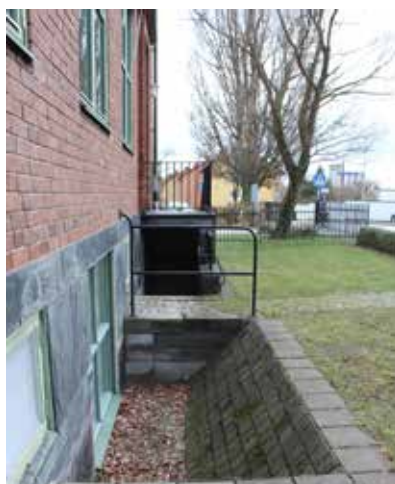
Ljusschakt framför suterrängfönstret.

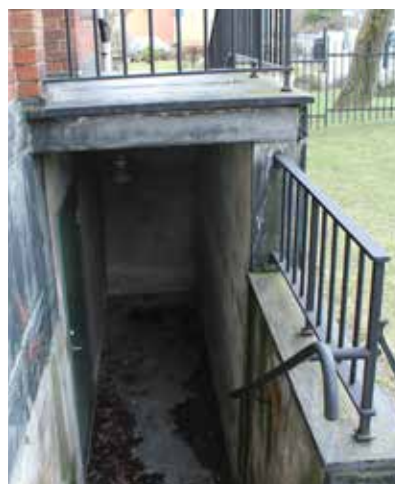
Källartrappa med smidd ledstång.

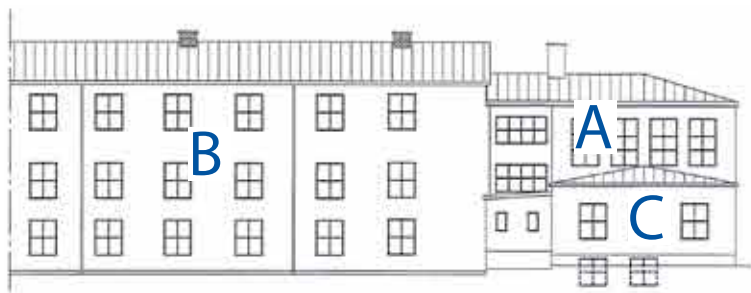
## NV-fasaden

Nordvästra fasaden är skolans baksida och riktad mot Borgmästargatan.

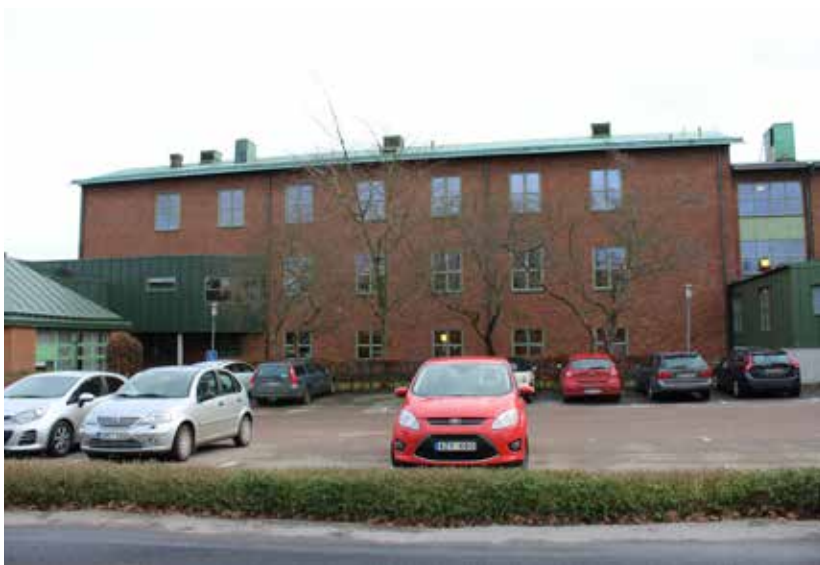
Klassrumsdelens fasad hade ursprungligen 7 fönsteraxlar och inga dörrar, men i samband med tillbyggnaden 1982 integrerades den östra delen av den gamla skolan i den nya länken. På bottenvåningen skapades en ny ingång och på första våningen öppnades korridoren upp för att ansluta till en utvändig passage i grön plåt som förbinder den gamla och den nya delen. Den ursprungliga fönsterindelningen på andra våningen är bevarad. Fasadens fönster är i grönmålat trä med fyra rutor. Fönstren i bottenvåningen har kvadratisk form, fönstren i de andra våningarna har stående rektangulär form. Fönstren byttes 1980 mot nya av samma form och indelning som de ursprungliga. Flera av bottenvåningens fönster har en fönsterbröstning i grön plåt. Eventuellt har dessa fönsteröppningar under en viss period varit större. På arkitektritningarna från 1933 har alla fönster samma storlek. På fasaden sitter fyra stuprör varav ett i koppar som troligen är ursprungligt. De andra tre stuprören är i grön plåt.

T.v. Länk i grön plåt mellan gamla och nya skolan

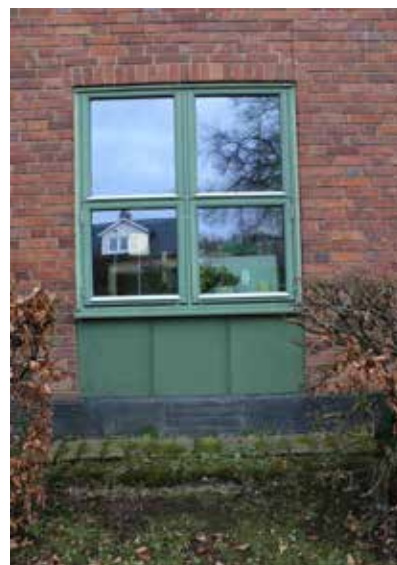
Bröstningsparti i grön plåt.

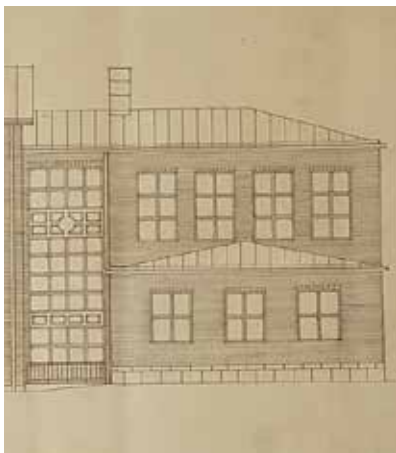
Vinkelbyggnadens nordvästra fasad ligger i liv med klassrumsdelen. Av fasaden syns endast övervåningen, bottenvåningen skymms av gymnastiksalen och en tillbyggnad i grön plåt på betongsockel som är placerad i hörnet mellan vinkelbyggnaden och gymnastiksalen. Den synliga delen av fasaden består av ett brett fönsterparti, som ger ljus till skolans huvudtrapphus, och fyra sexdelade fönster som ursprungligen hörde till skolans teckningssal. Fönsterpartiet har två liggande fönster à åtta rutor med en mellanliggande, ornamentalt dekorerad fönsterbröstning. Ursprungligen fortsatte fönsterpartiet ner till sockeln, men nedersta delen togs bort i samband med tillbyggnaden. Fönstren och bröstningspartierna är grönmålade. Fönstren byttes 1980 mot nya av samma form och indelning som de ursprungliga.

Glaspartiet 1936.

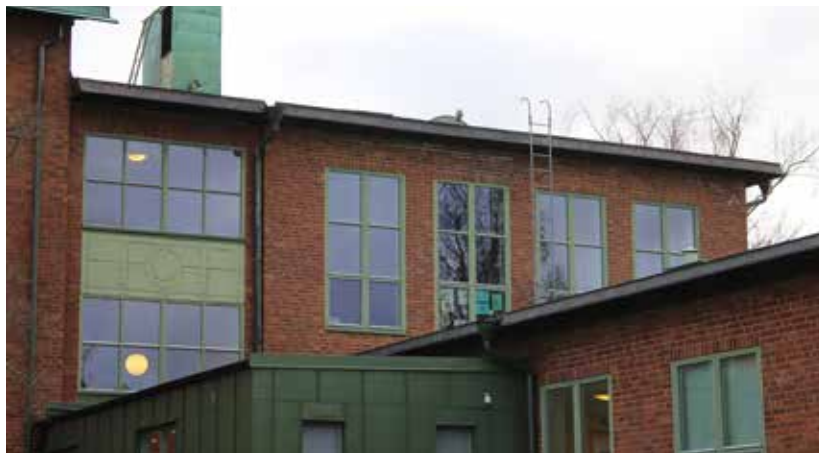
Glaspartiet 2018.

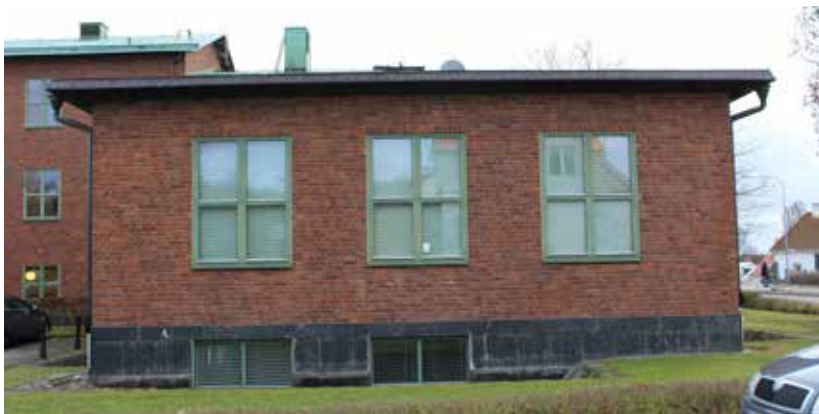
Gymnastiksalens nordvästra fasad har tre fönster på bottenvåningen och två fönster med ljusschakt i suterrängen. Suterrängfönstren kom till i samband med att salen delades i två våningar, för att byggas om till undervisningsrum. Alla fönster är av grönmålat trä med fyra rutor. De ursprungliga fönstren byttes 1980 mot nya av samma form och indelning som de ursprungliga.

Gymnastiksalens nya suterrängfönster med ljusschakt.

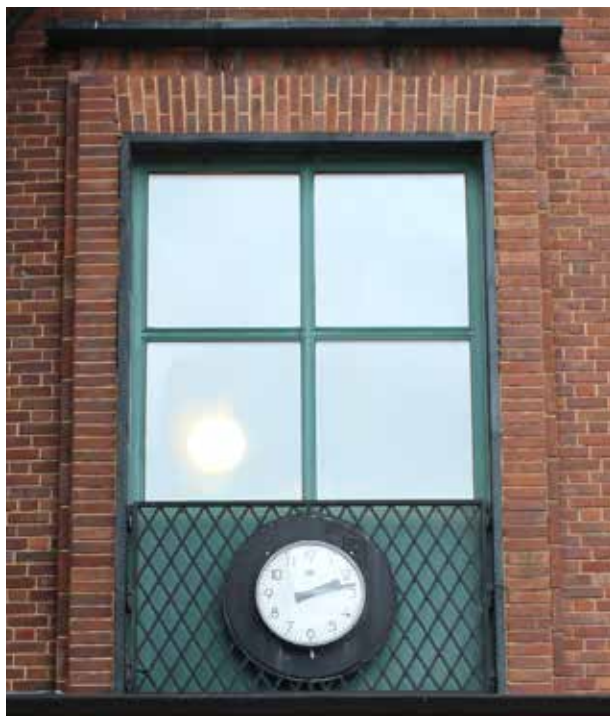
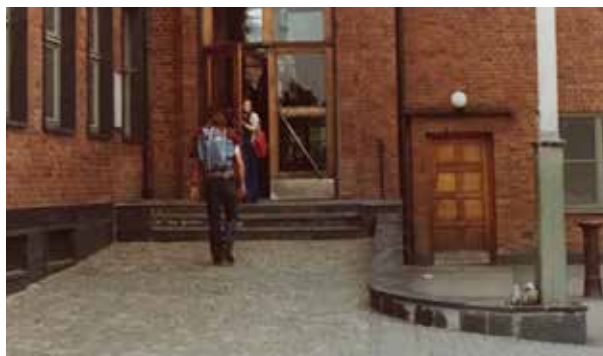
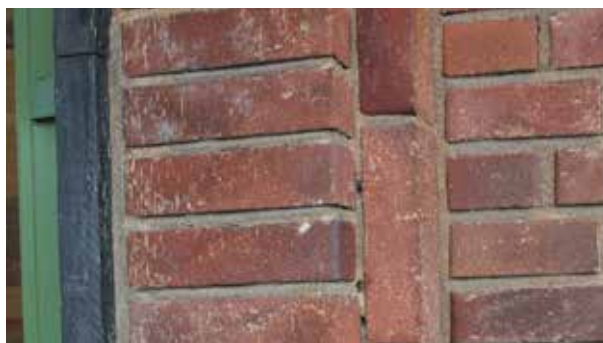
## Huvudentrén

Huvudentrén består av en ramp som flankeras av en mur med flaggstång, en trappa, ett modernt skärmtak samt själva entrépartiet som sträcker sig över två våningar. Hela huvudentrépartiet förmedlar skolans högtidlighet och värdighet. Som äldre bilder visar var huvudentréns detaljer ursprungligen utformade med extra stor omsorg. Entrén bildade då en genomsiktig glasyta med pardörr, överljus och fönster i ek. Den smäckra franska balkongen tillät blicken vandra in i själva skolans inre och trapphuset på andra våningen, festsalens foajé. Intrycket har dock minskats på grund av att det moderna skärmtaket delar upp den smala höga portalen horisontellt, att dörren och fönstret har bytts ut samt att ytan bakom balkongen har täckts med grönt skivmaterial. Huvudentrén är skolans centrala motiv och mest representativa del och har, ändringarna till trots, stora kulturhistoriska värden. Till huvudentréns mest värdefulla detaljer hör portalomfattningen av tegel och skiffer, den franska balkongen med smitt räcke och klocka, fönster- och dörrindelningen och den svängda rampen med skiffermur och flaggstång.

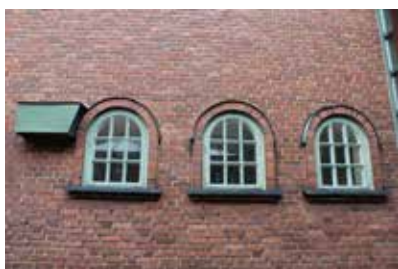
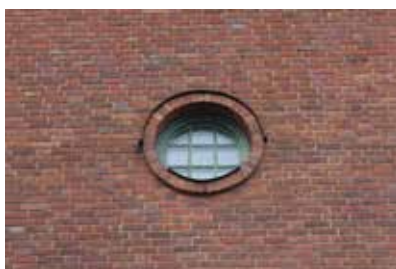
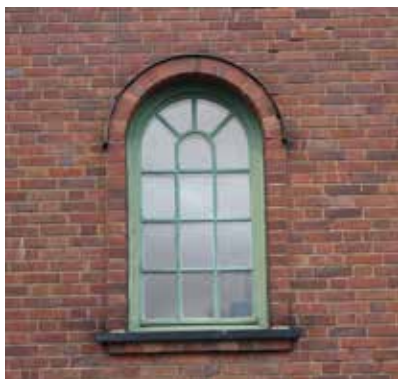
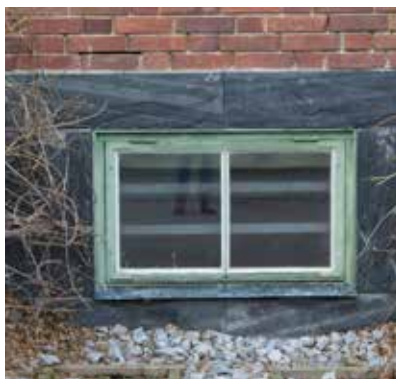
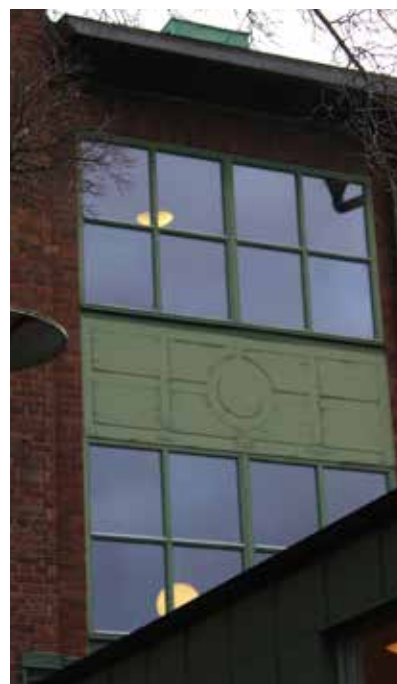
## Fönster

Av skolans 130 originalfönster är endast 19 stycken bevarade. Till dessa hör 13 källarfönster, 4 rundbågefönster samt 2 runda gavelfönster (se ritning sid 25). De ursprungliga källarfönstren är tvådelade och har hörnjärn och gångjärn med konisk knopp. De rundbågiga och runda fönstren har smäckra spröjsar. Totalt 9 fönster togs bort i samband med senare ombyggnadsarbeten. 102 fönster har bytts mot nya i samma storlek och liknande utförande. Dessutom tillkom 12 suterrängfönster. Alla fönster är i trä och grönmålade. Den ursprungliga färgsättningen av skolans fönster är inte dokumenterad, men enligt arkitektens snickeriförteckning var de i furu och det är därför sannolikt att de redan från början var målade. Originalfönstren, övriga fönstrens rutindelning och placering, fönsteromfattningar i tegel och skiffer samt fönsteravtäckningar i koppar har stort kulturhistoriskt värde. Som bevarat fragment av Björklunds ursprungliga fasadgestaltning har det stora fönsterpartiet med dekorativ bröstning i vinkelbyggnadens nordvästra fasad högt bevarandevärde.

- Det rekommenderas att vid nästa fönsterrenovering återgå till ursprunglig färgsättning. Det bör utföras en färgundersökning av de bevarade originalfönstren för att dokumentera den ursprungliga färgsättningen. Originalfönstren bör restaureras med traditionella material såsom linoljekitt och linoljefärg som på sikt förlänger fönstrens hållbarhet och underlättar framtida underhåll.
- Fönstrens placering, storlek och rutindelning är del av arkitekten Curt Björklunds helhetsbild och gestaltningskoncept och bör vid framtida ombyggnader så långt som möjligt bibehållas.

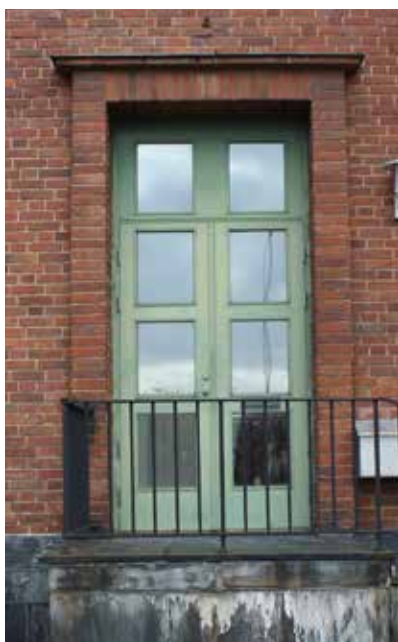
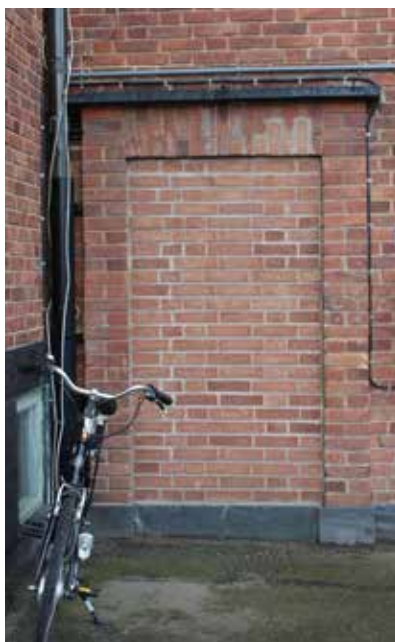
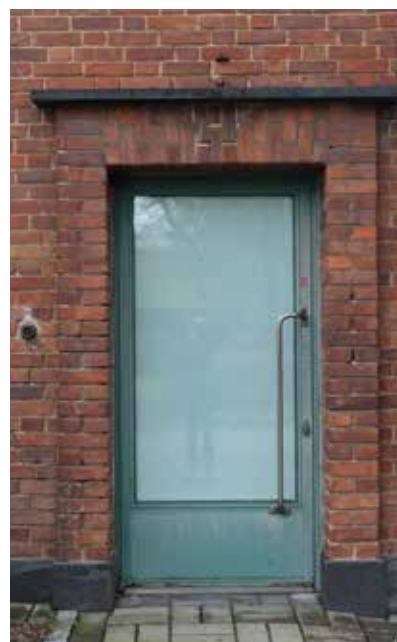
Av skolans ytterdörrar är troligen ingen originaldörr bevarad. En viss osäkerhet råder vid ingångsdörren i sydvästra fasaden som visar samma indelning som den ursprungliga. I övrigt har dörrarnas omfattning i tegel, avtäckningar i skiffer och koppar samt dörrarnas ursprungliga placering som del av byggnadens ursprungliga gestaltningskoncept stort kulturhistoriskt värde.

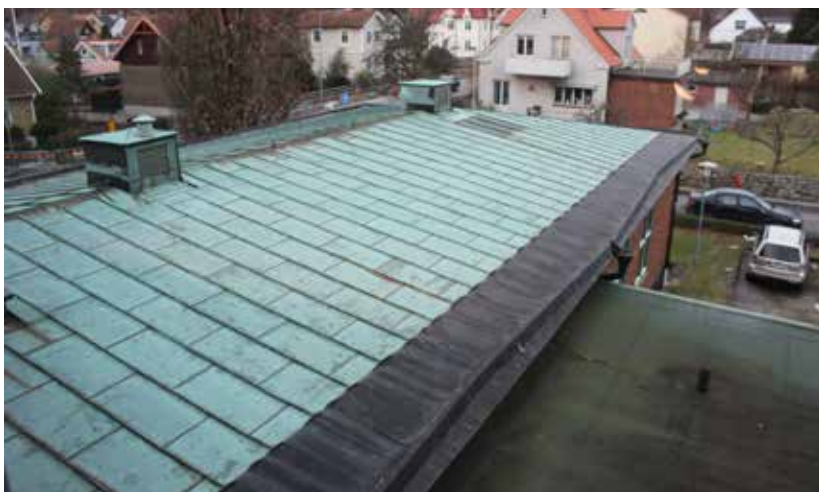
Skolan har skivtäckt koppertak med förskjutna tvärfalsar och ståndrännor längs takfoten. Alla skorstenar är kopparklädda. Taktäckning är i stort sätt ursprunglig och har genom sin ålder fått en varmgrön ärgning som kontrasterar vackert mot byggnadens röda tegelfasader samtidigt som den korresponderar med skolans grönmålade fönster. Taken har finproportionerade takutsprång med dekorerade taktassar. Taket har högt bevarandevärde.

- Eventuella reparationer bör utföras med stor varsamhet och med samma skivstorlek och falsteknik som ursprungligen. För att bevara takets varmgröna kulör bör det användas redan ärgad koppar vid lagning, alternativt kan nya skivor målas in i samma ärgkulör som övriga taket. Ståndrännor bör bevaras och inte bytas mot hängrännor.
- Takutsprångets och taktassarnas proportion och utförande bör inte ändras. Takutsprånget bör inte kläs in.

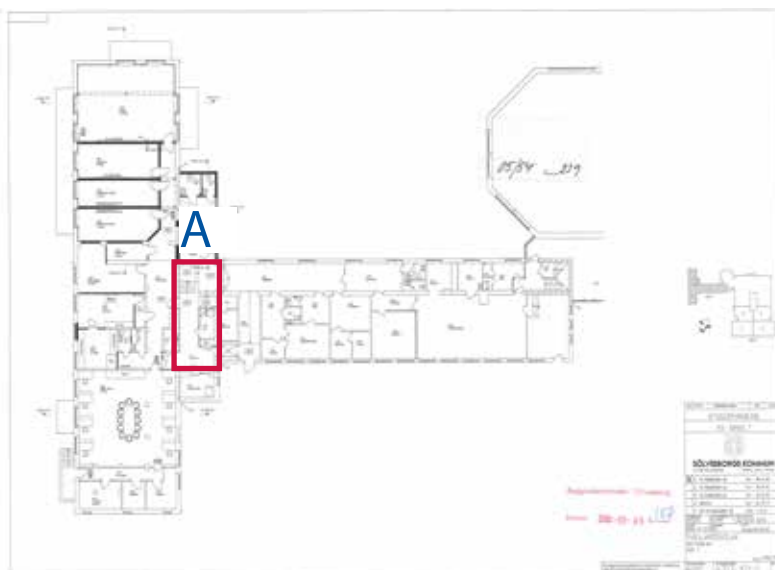
Bottenplan, suterräng

På planritningarna nedan visas de ytor som ingick i utredningsarbetet. Det är de delar av byggnaden som var tillgängliga vid platsbesöket. Klassrum, kontor, förråd, toaletter mm. har inte besiktigats.

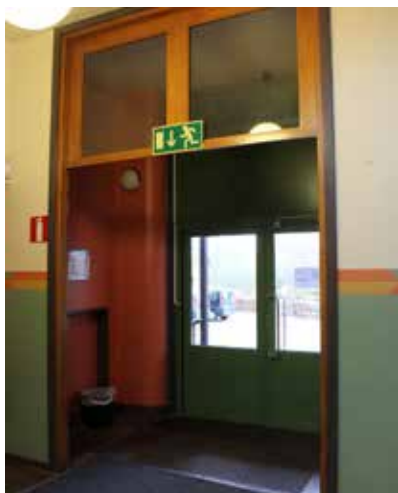
Man går in i skolan genom ett litet invändigt vindfång, som tidigare hade en dubbeldörr i ek med överljus, in till vestibulen. Vestibulen har kvadratisk plan. Från vestibulen kommer man till skolans reception via en glasdörr på vänster sida, åt höger ligger hissen, rakt fram leder en trappa upp till klassrumsdelen och en trappa leder ned till vinkelbyggnadens och gymnastiksalens suterrängvåning. Ursprungligen var vinkelbyggnaden inte lika avskild från trapphuset som den är idag utan man hade direkt tillgång till bibliotek, studie- och handarbetsrum från vestibulen samt via några trappsteg till gymnastiksalens läktare. Idag bildar vinkelbyggnaden en egen avskild avdelning i huset.

Entrén och det invändiga vindfånget med ursprunglig ekkarm med överljus.

- Trapphuset bör bevaras i sin nuvarande form och gestaltning. För att återge huvudtrapphuset och vestibulen sin forna glans rekommenderas att vid en framtida renovering återskapa entrépartiet och, så långt som möjligt, fönsterpartiet i nordvästra fasaden.
- Vid ett eventuellt dörrbyte i vestibulen på första våningen samt tidigare festsalen (nu teater) och teckningsrummet (nu studio) på andra våningen bör det väljas ett utförande som är så likt som möjligt de ursprungliga dörrarna. I snickeriförteckningen från 1933 är material och mått för alla dörrar dokumenterade.
- En ljusare färgsättning som följer 1930-talets inredningsideal skulle lyfta fram trapphusens och vestibulens klara, rena former och material. En färgundersökning skulle kunna ge upplysning om väggarnas ursprungliga färgsättning.

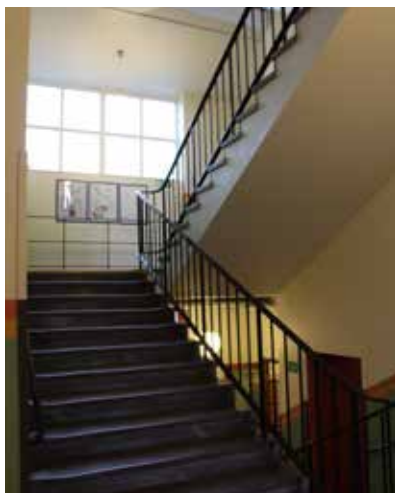
Huvudtrappan är u-formad med vilplan på varje halv- och helvåning. Den är av betong, har oprofilerade plansteg och sättsteg av röd Ölandskalksten och vitmålade vanger. De nerslitna trappstegen vittnar om de tusentals fötter som i 130 år har sprungit upp och ner för trappan. Trappans högra sida följs av ett smidesräcke, trappans vänstra sida av en rund, smidd ledstång. Från helvåningsplanen leder dörrar till vinkelbyggnadens rum, halvåningsplanen övergår i klassrumsdelens korridorer som nås genom pardörrar i ek. Vilplanen är av mönsterlagda röd och grå kalksten. På nedre våningarna har vilplanen ett randigt mönster, framför den franska balkongen och entrén till den tidigare festsalen är golvet lagt i meander och framhäver tydligt att vi har kommit till skolans mest representativa del.

Huvudtrappa i kalksten med smidesräcke.

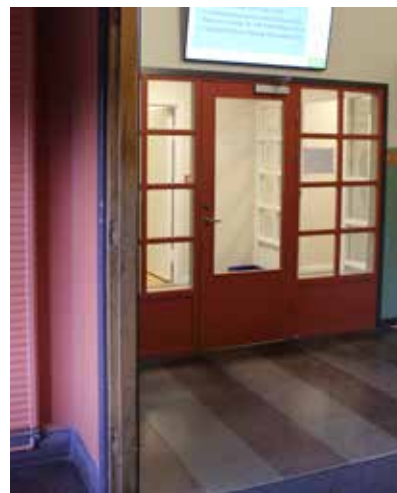
Modernt dörrparti mellan vestibul och vinkelbyggnaden.

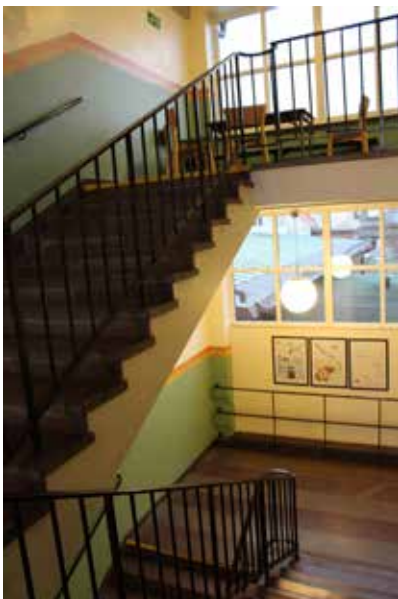
Ursprungligen bör trapphuset ha varit genomströmmat av ljus från såväl entrépartiets tvåvåningshöga dörr- och fönsterfront som den stora fönsterytan i nordvästra fasaden, som sträckte sig från marknivå till övervåningen. Idag är ljusinsläppet i trapphusets nedre del starkt reducerat. På entrésidan slukar det igensatta överljuset och skärmtaket det direkta solljuset, på baksidan är nedre delen av fönsterpartiet borttaget i samband med tillbyggnaden i hörnet till gymnastiksalen. På vilplanen vid klassrumsdelens första våning vittnar ett smitt räcke om att fönstret tidigare gick ned till golvet.

Räcket framför f.d. fönsterparti i trapphuset.

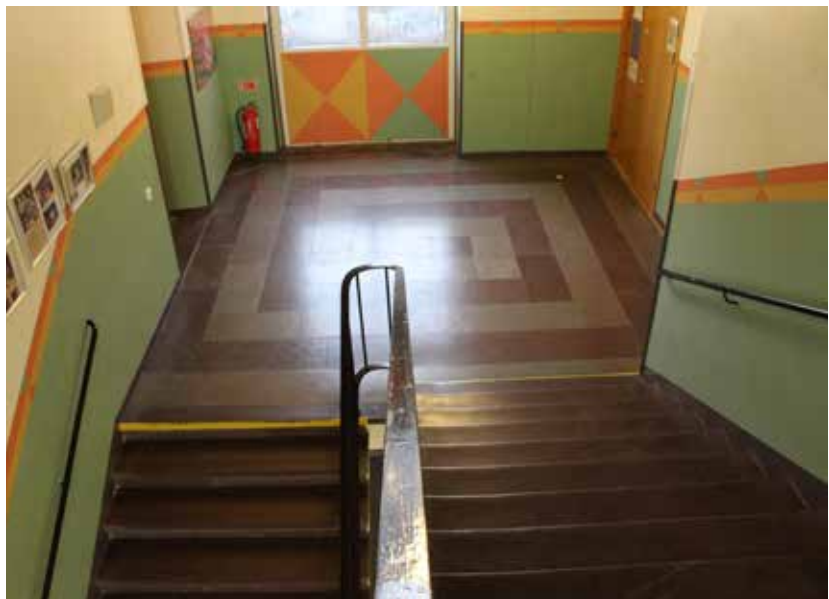
Mönsterlagt golv framför festsalen.

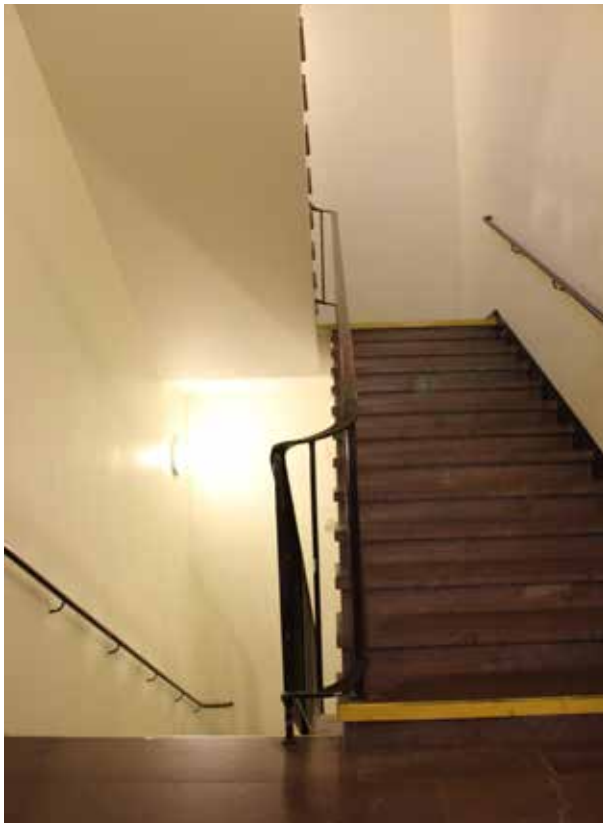
Sidotrapphuset ligger i klassrumsdelens nordöstra ände och nås från korridorerna. Trappan är u-formad med vilplan på varje halv- och helvåning. Den är av betong, har oprofilerade plansteg och sättsteg av röd Ölandskalksten och vitmålade vanger. Trappans högra sida följs av ett smidesräcke, trappans vänstra sida av en rund, smidd ledstång. Från helvåningsplanen går man genom pardörrar i ek till klassrumsdelens korridorer. Vilplanen i sidotrapphuset är inte mönsterlagda. Fram till 1982 hade sidotrapphuset en dörr ut till skolgården. Dörren togs bort i samband med byggande av länken mellan gamla skolan och den nya gymnasieskolan. Sidotrapphuset fick ursprungligen ljus genom tre fönster i nordvästra fasaden, fönstret i första våningen blev dock igensatt när den utvändiga passagen från gamla till nya skolan byggdes 1982.

Trappsteg i kalksten och smidesräcken.

- Trapphuset bör renoveras men bevaras i form och gestaltning. En färgundersökning skulle kunna ge upplysning om väggarnas ursprungliga färgsättning.

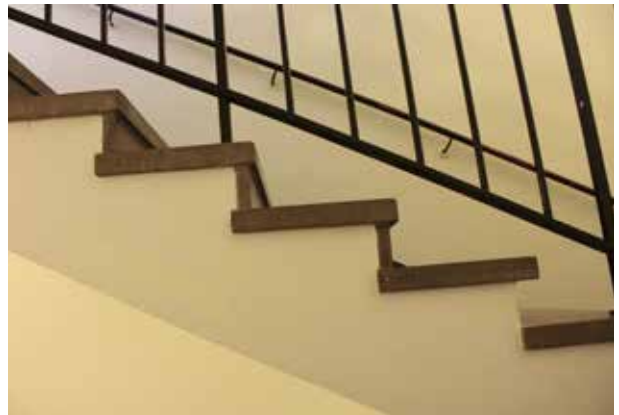
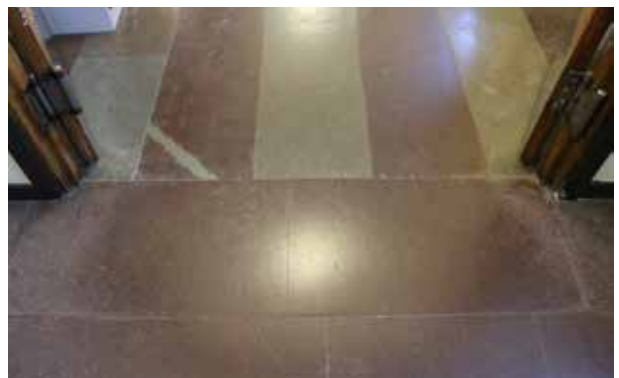
Korridorens mönsterlagta golv fortsätter inte in i sidotrapphuset.

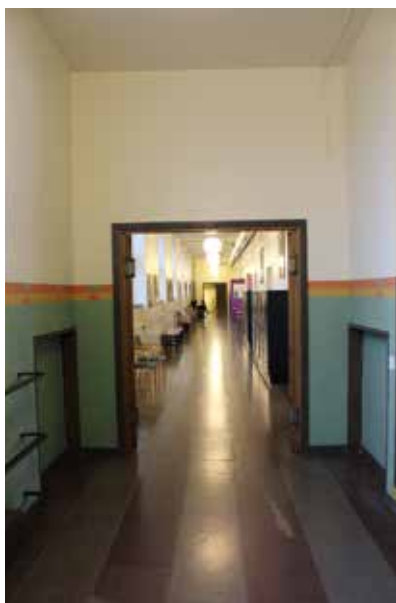
Korridorerna i skolan har mönsterlagda golv av röd och grå Ölandskalksten som sammanbinder huvudtrapphuset med klassrumsdelen. Det randiga mönstret gör de redan långa korridorerna visuellt ännu längre. Korridorerna få ljus genom 6 fönster i nordvästra fasaden. På motsatt vägg befinner sig klassrummen. Klassrumsdörrarna är målade i kulörta färger och har en glasruta i övre delen. Den typen dörrar förekommer inte i arkitekten Björklunds snickeriförteckning och antas därför att vara sekundära. Som Björklunds ritningar visar fanns långa rader av klädhängare med metallkrokar på väggarna mellan klassrumsdörrarna. I varje korridor fanns det dessutom fyra stycken taklampor med stor glob.

Mönsterlagt golv i huvudtrapphuset och korridoren.

- Korridorerna bör bevaras i sin nuvarande form. Originaldörrar bör renoveras varsamt, med samma material och hantverksteknik som ursprungligen.
- Vid ett eventuellt dörrbyte i klassrummen bör det väljas ett utförande som är så likt som möjligt de ursprungliga dörrarna. I snickeriförteckningen från 1933 är material och mått för alla dörrar dokumenterade.
- En färgundersökning skulle kunna ge upplysning om väggarnas ursprungliga färgsättning.

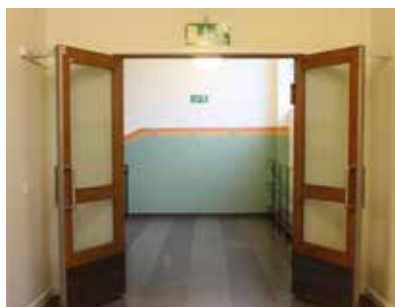
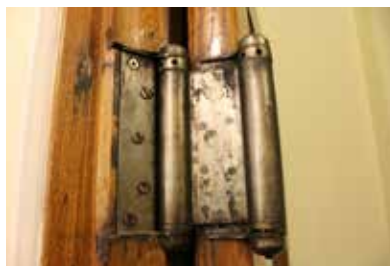
- Mönsterlagt golv i röd och grå Ölandskalksten
- Pardörrar i ek med glasfyllning, sparkplåt, handtag och gångjärn från 1930-talet

Pardörr i ek med originalbeslag och -handtag.

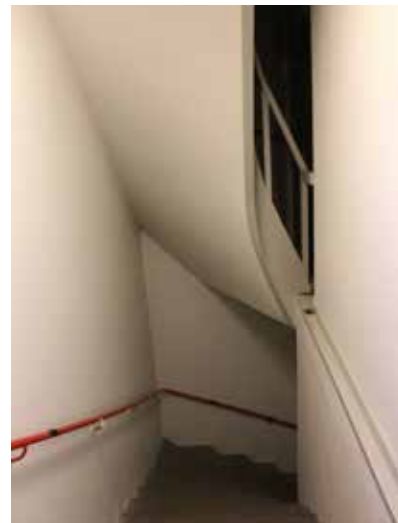
I vinkelbyggnadens sydvästra hörn ligger ett mindre trapphus som nås genom ingången från Yndevägen. Den leder från bottenvåningen upp till festsalen och vidare upp till vinden. Den betecknas i ritningarna som "reservtrapphus". Trapphuset har dessutom en dörr på bottenvåningen som leder till rektorns kontor, ursprungligen nämnt som "kollegierummet". Trappans nedre del är i betong och har en rödmålad smidd ledstång, vindstrappan är i trä.

- Betongtrappa från 1936
- Smidd ledstång

- Trapphuset bör bevaras i sin nuvarande form och gestaltning.

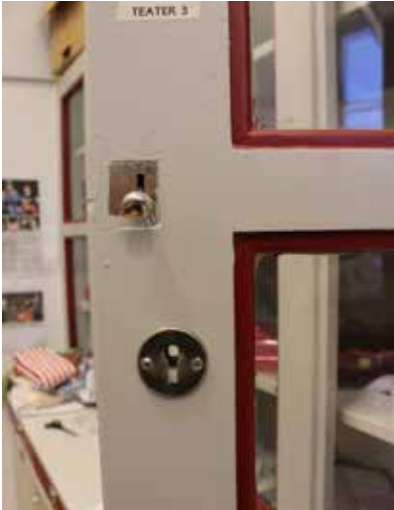
På grund av alla interiöra ändringar i skolan finns det endast få inredningsdetaljer från 1936 bevarade. I logen i vinkelbyggnadens övervåning finns en skåpvägg som ritades av arkitekt Curt Björklund. Inredningen tillhörde den ursprungliga teckningssalen som senare delades i flera mindre rum. Skåpen bevarades dock vid ombyggnaden. I korridoren vid receptionen finns ett hörn med väggpanel och två originaldörrkarmar med gångjärn som tillhörde den gamla biblioteksinredningen. I övrigt handlar det mest om punktvisa spår efter dörrar eller andra interiördetaljer som berättar om den ursprungliga arkitektritade helhetsgestaltningen.

Arkitektitrad skåpsinredning från 1936 i logen.

- De bevarade skåpen i logen bör renoveras varsamt.
- Bevarade detaljer bör bevaras så långt som möjligt, de har stort dokumentationsvärde.

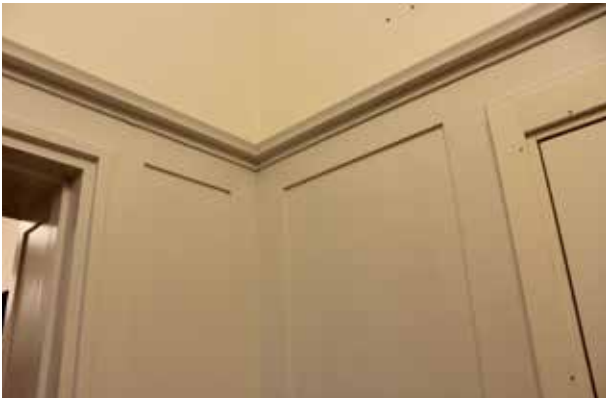
Delar av det gamla biblioteket.

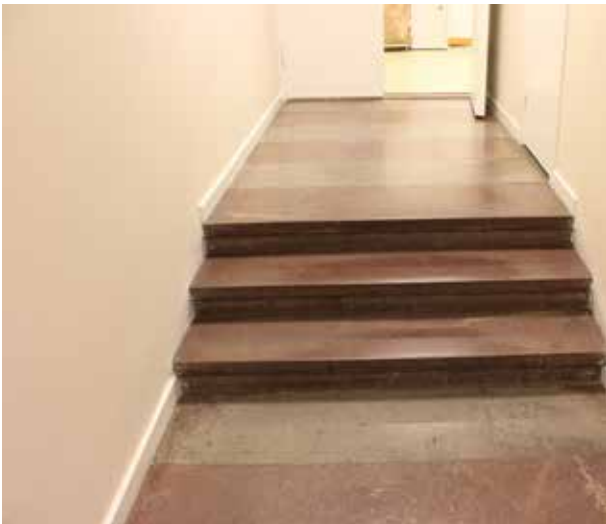
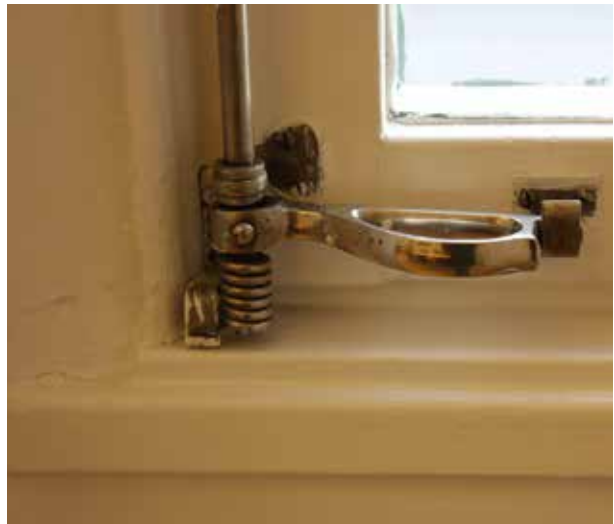
Halvtrappan som tidigare ledde till gymnastiksalens läktare.

Spanjolettbeslag.

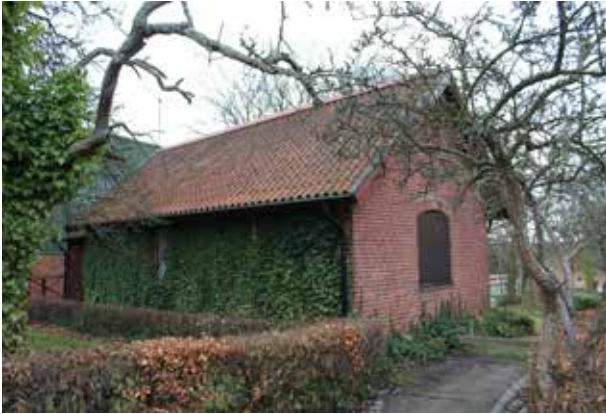
Sett från NV.

Den så kallade vaktmästarbostaden (ursprungligen skogvaktarboställe) ligger söder om gamla Furulundsskolan i direkt anslutning till parken. Byggnaden är i en våning, murad i rött tegel med dekorativa rundfogar och har ett lertegeltäckt sadeltak. Takutsprånget har smäckra profilerade taktassar. Sockeln är slätputsad med cementbruk. I öster är huset tillbyggt med en förstuga i rödmålat trä samt en bred ramp. Vaktmästarbostaden har totalt 9 fönster: 1 segmentbågefönster i västra gaveln (mörklagt med en skiva), 3 enlufts-fönster på södra långsidan, 1 enlufts-fönster på norra långsidan, 2 fönster i farstun samt ett runt fönster i vardera gavelröset (båda igensatta).

- Huset är övervuxet med murgröna som på sikt förstör tegelfasaderna. Det rekommenderas att avlägsna vegetation som växer tätt inpå byg- ganden.
- Huset minner om tiden då området tillhörde landsbygden och inte den bebyggda staden. En mer historisk trädgårdsgestaltning runt huset skulle synliggöra och skapa intresse kring byggnadens ursprungliga sammanhang.

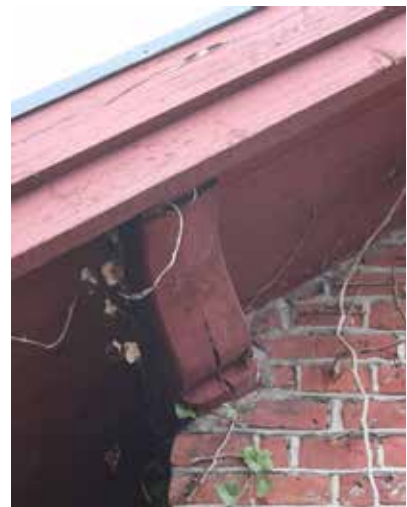
Nätt takutsprång och profilerade taktassar.
