# Furulundsskolan i Sölvesborg

KULTURHISTORISK UTREDNING

ANTI-KVARISK RAPPORT 2018:001

Stadsarkitektavdelningen, Sölvesborgs kommun

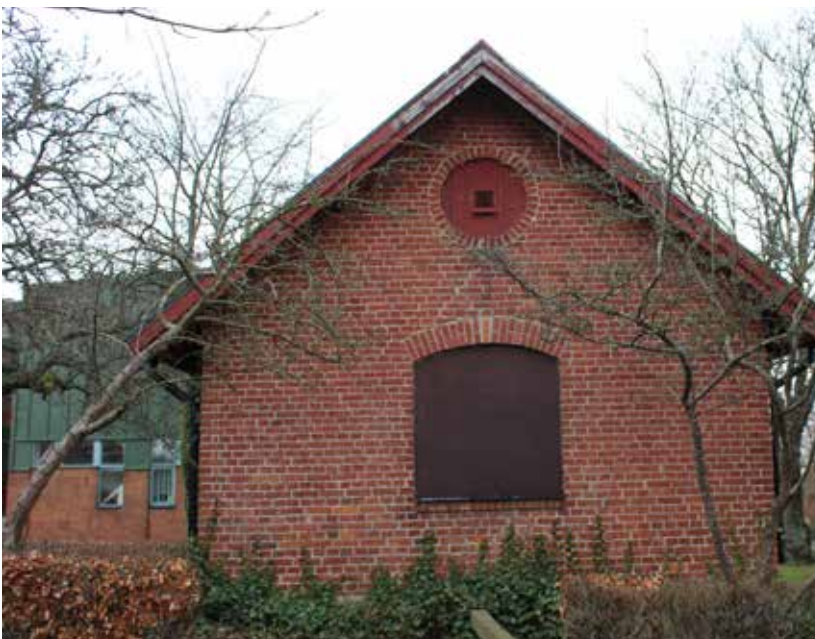
Igensatt segmentbåigt fönster.
