Borgholms bio

Borgholms stad, Borgholms kn, Kalmar län

ANTIKVARISK MEDVERKAN VID OMMÅLNING AV FASAD I ÄNDRAD
FÄRGSÄTTNING

ANTIKVARISK RAPPORT 2020:04
Katja Meissner

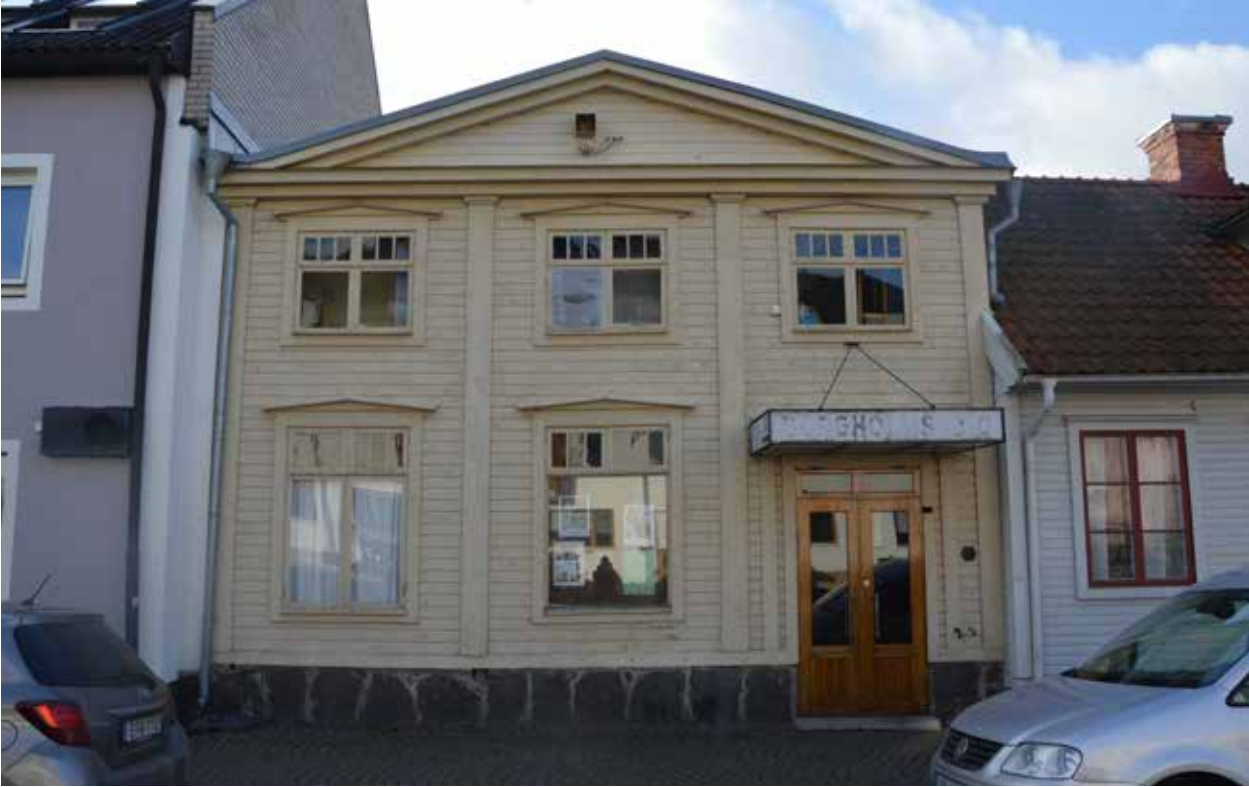
Huvudfasad

- Sista målningen utfördes med en modern färgtyp, trol. alkydolfjärg.
- Samtliga ytor var målningsslitna.
- Vid ommålningen år 2000 skrapades byggnaden så gott som trärent. Panelens kanter och profil skadades då av den hårdhänta skrapningen.

- Lätt skrapning till fast underlag samt slipning av samtliga ytor.
- Grundmålning med E&C linoljegrund.
- Mellanstrykning och slutstrykning med E&C linolfjärg. Kulör enligt färgundersökningen 2019. Gatufasad: panel NCS 2005-G70Y; pilastrar, hörnlådor, listverk, fönsteröverstycke, fönster- och dörrfoder NCS4010-G70Y. Gårdsfasad: panel, hörnlådor, listverk NCS 2005-G70Y. Fönster- och dörrfoder NCS4010-G70Y.

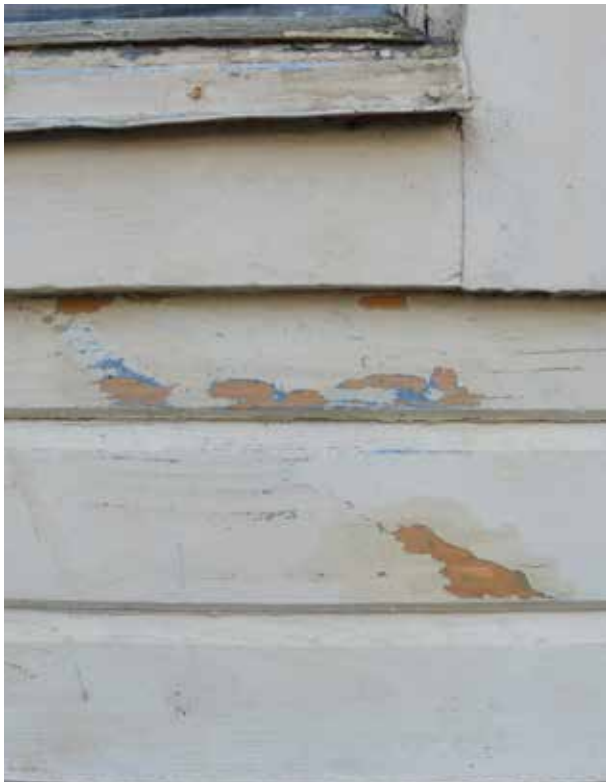
Avflagnande färg

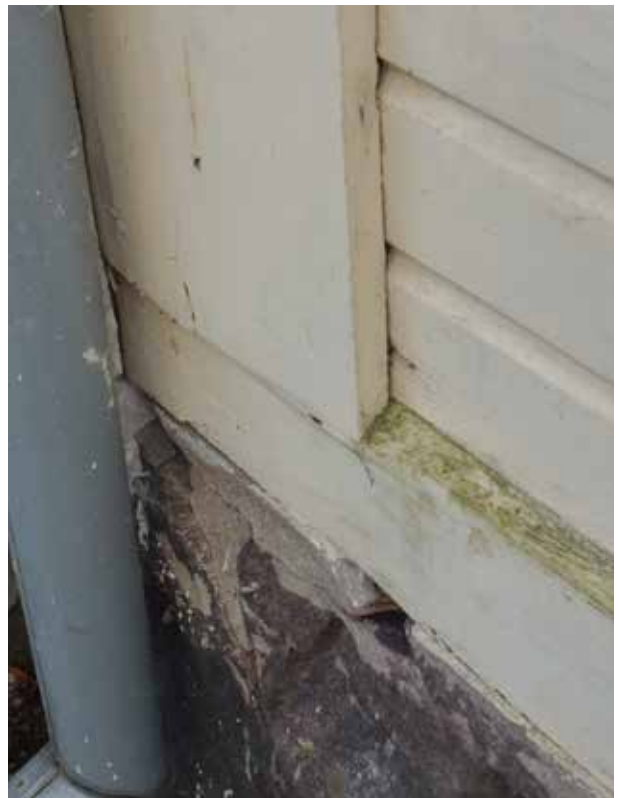
Algpåväxt

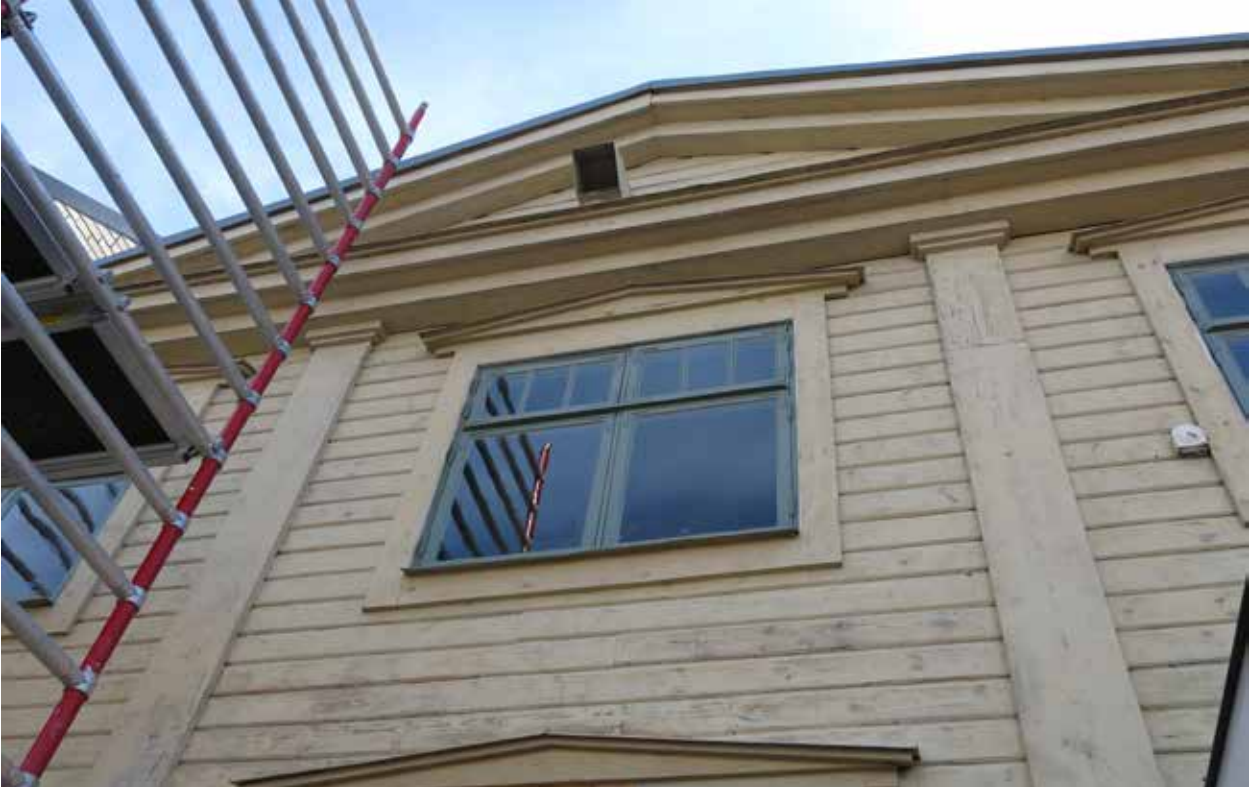
Huvudfasad, underarbetet med slipningen är avslutat.

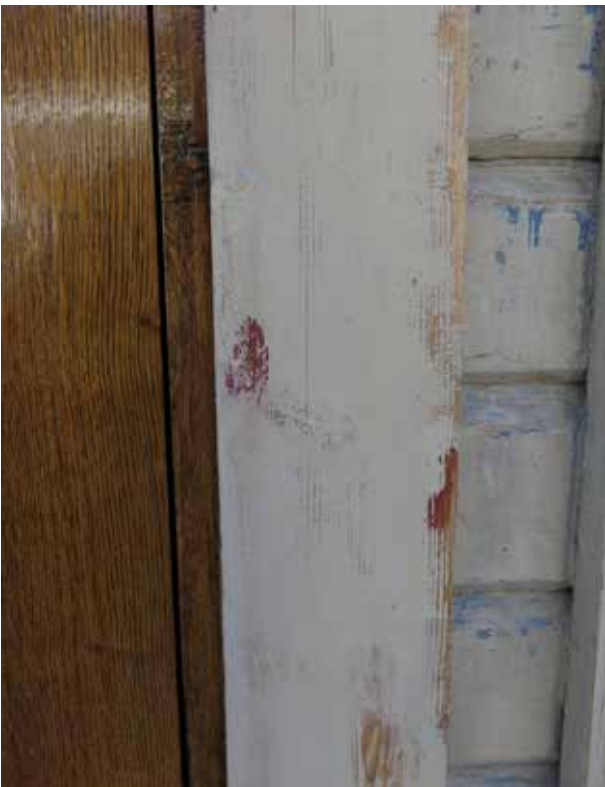
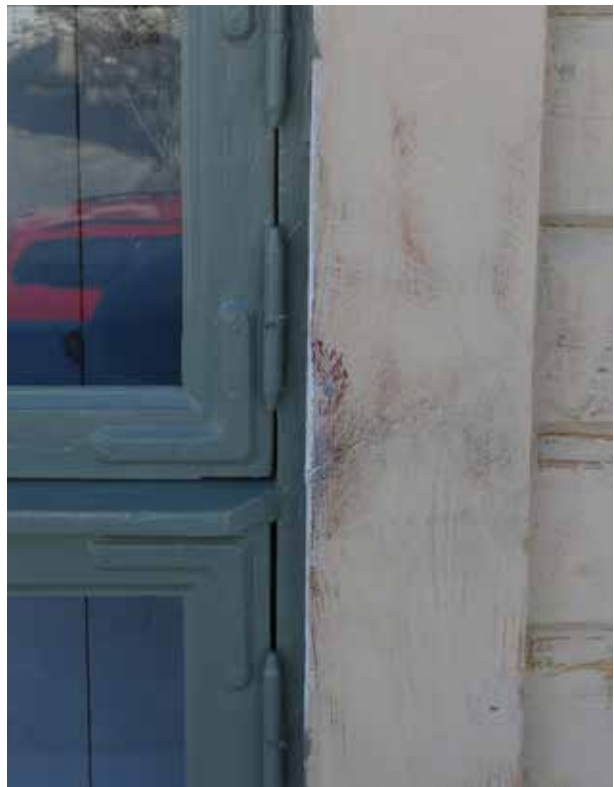
- Vid skrapningen upptäcktes en engelskröd kulör som inte hade upptäckts vid färgundersökningen år 2019. Kulören återfanns på skyltfönstrets foder samt på fodren runt entré- och gårdsdörren. Färgen låg under den ljusbeigea färgen från år 2000. Vid renoveringen år 2000 skrapades fasaden nästan trärent, därför var det inte möjligt att koppla den röda kulören till en viss epok. Möjligen tillhör den röda kulören Biografens tid som stripteasenattklubb *Variété Petit Paris* som drevs i lokalerna under 1980-talet. Fasaderna lär vid den tiden ha varit blåa.

Spår efter en röd färgsättning på dörrfodret vid huvudentrén och fönsterfodren runt skyltfönstret.

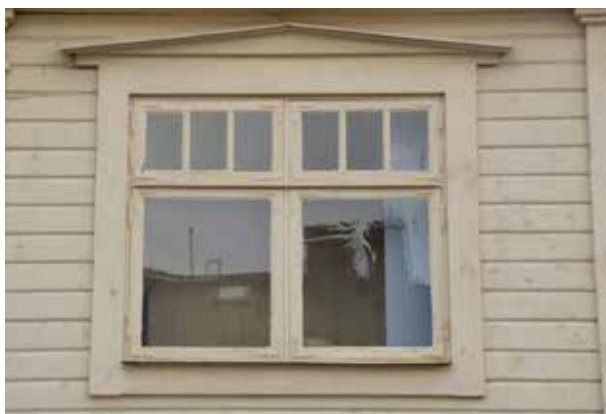
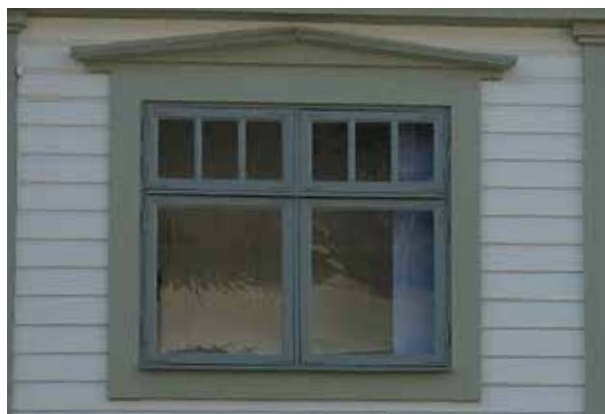
Övervåning, vänstra fönstret

- Senaste målningen utfördes med en modern färgtyp, trol. alkydoljefärg.
- Samtliga fönster var mycket slitna med färgbortfall, krackeleringar, rostiga beslag och kittbortfall.
- Flera bågar hade dålig passning.
- Två fönster i gatufasadens övervåning hade krossade rutor.
- Skyltfönstret hade trasig gummitätning, med kondens mellan rutorna som följd. Glaslisterna var mycket slitna.

- Grundmålning med E&C linoljegrund
- Mellanstrykning och slutstrykning med E&C linoljefärg NCS 5010-G30Y.
- Fönsterblecken målades i samma nyans som fönstren.
- Fönster mot gatan: Insidorna målades i samma ljusgråa nyans som tidigare. Färgen bröts efter Wibos receptsamling 20-043.
- Skyltfönster: Mahognylasyren på innerbågen bättringsmålades.
- Fönster mot innergården: Lasyr på insidan bättringsmålades.

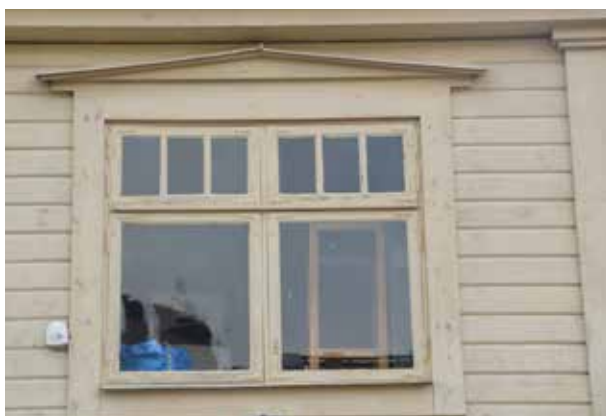
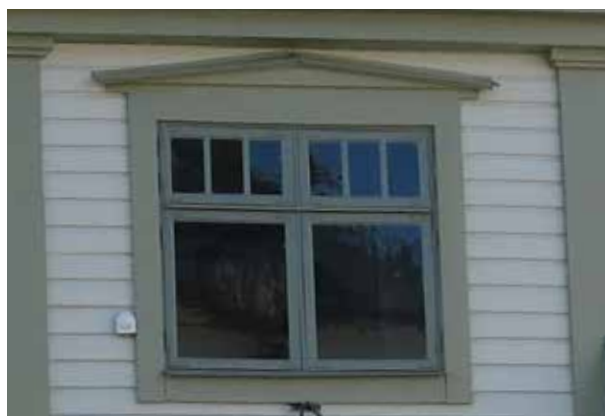
Övervåning, högra fönstret

- Färgen på fönster och foder togs bort till trärens yta.
- En färgruta sparades på det högra fönstret på huvudfasadens övervåning. Färgrutan finns på utsidan i högra hörnet upptill.

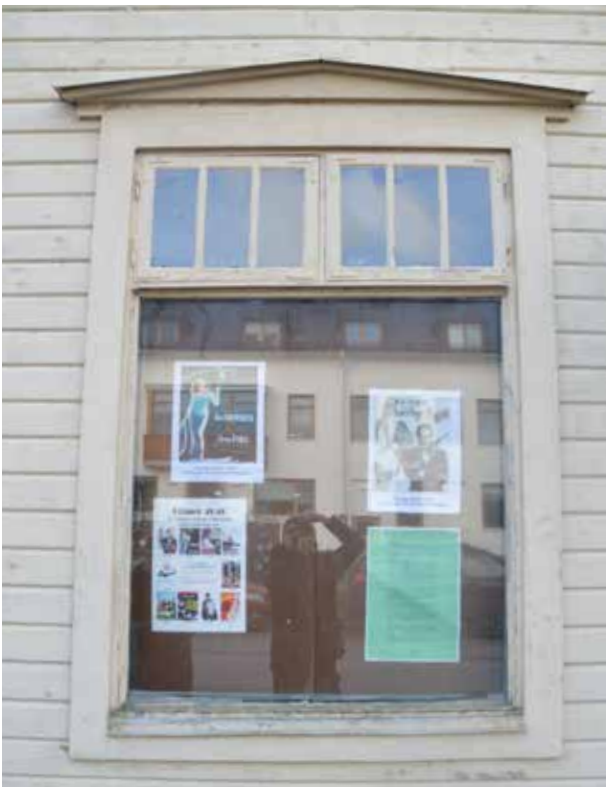
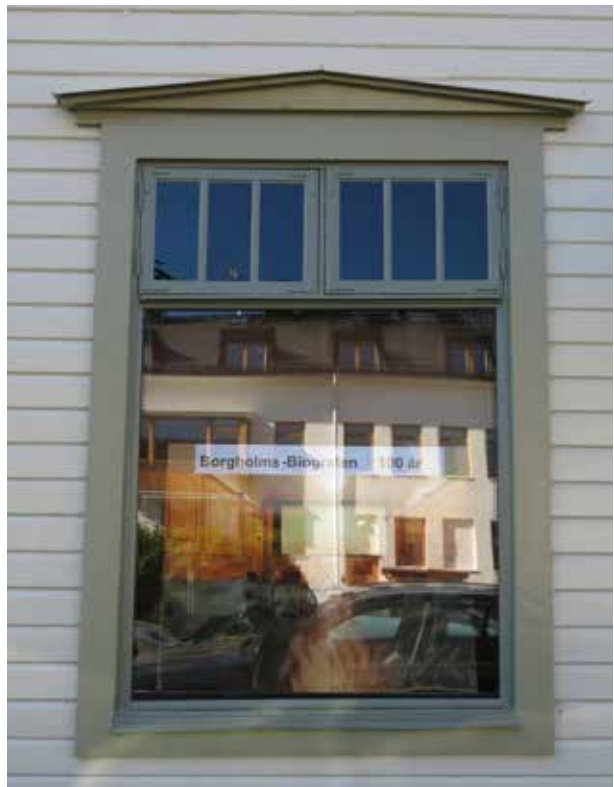
Bottenvåning, skyltfönster

- Vid renoveringen av skyltfönstret upptäcktes att fönstret ursprungligen hade 4 lufter likt de övriga fönstren i huvudfasaden. Vid ett senare tillfälle togs dock den nedre delen av mittposten bort och de två nedre fönsterlufterna ersattes med en fast odelad ruta. Ändringen skedde före 1954.

- En ny glaslist tillverkades till skyltfönstret.

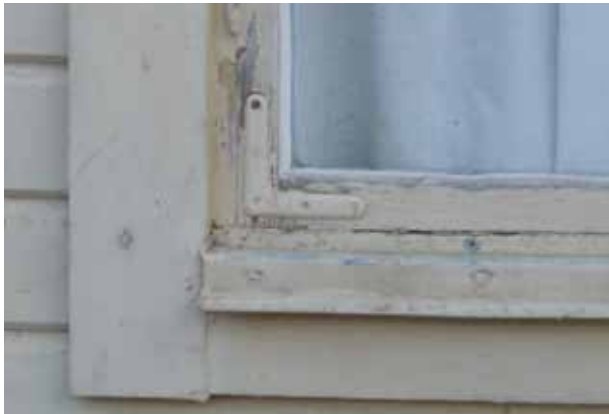
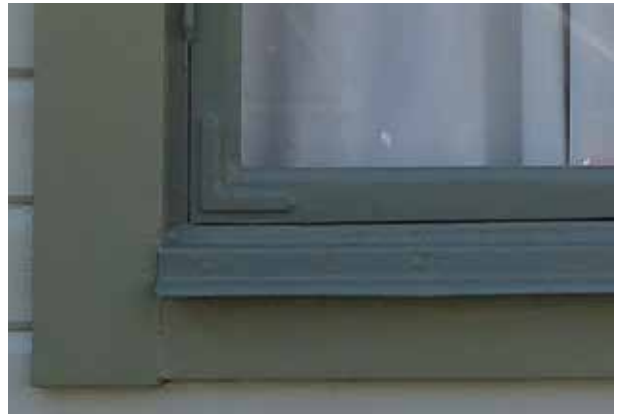
Moderna 5-håls hörnjärn ersattes med 4-håls hörnjärn.

- Moderna 5-håls hörnjärn ersattes med mer tidsenliga 4-håls hörnjärn likt de som återfanns på vissa bågar.
- Beslagen rostskyddsbehandlades med Isotrol grund.

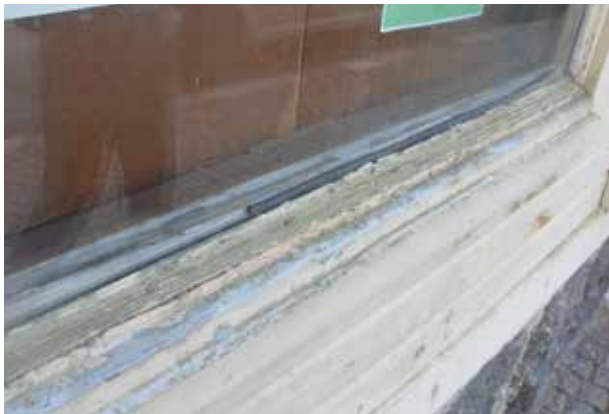
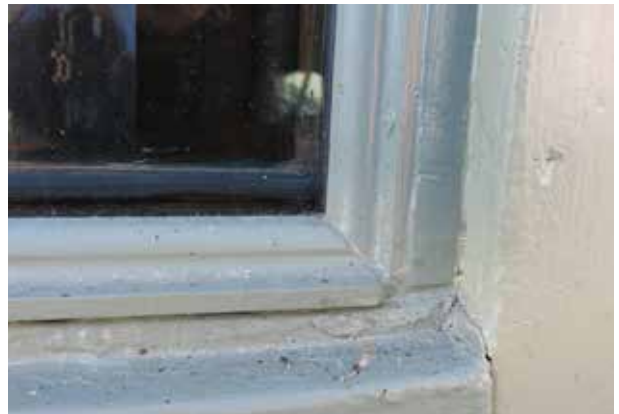
- Glaslisten till skyltfönstret visade sig vara ihopsatt av två lister vilket medförde att regnvatten trängde in i fogen. Det bestämdes därför att tillverka den nya glaslisten i ett stycke. Nedre glaslisten fick dessutom något större dimensioner för att förbättra vattenavrinningen.

2-delad glaslist ersattes med en ny.

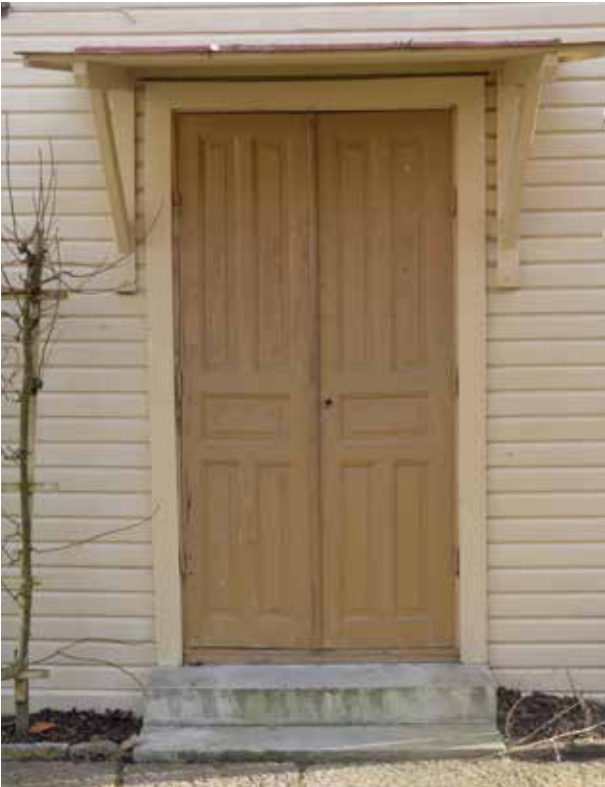
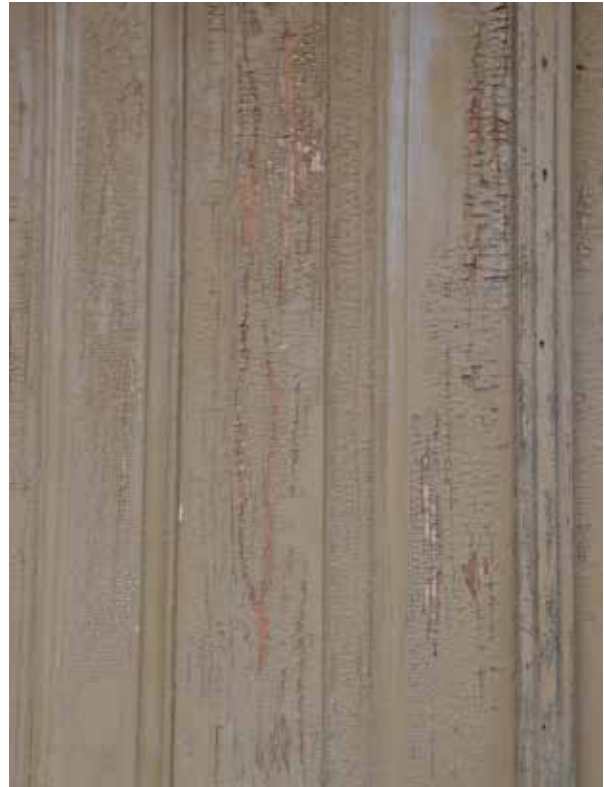
Dörren före ommålningen

- Dörren var målad med tjocka lager av färg, nedre lagren i linoljefärg.
- Färgen var starkt krackelerad, med omfattande avflagingar.
- Beslagen var rostiga.
- Handtag saknades.

- Färgen på skärmtakets plåttäckning flagade av.

- Dörr och dörrfoder skrapades trärent.
- Grundmålning med E&C linoljegrund.
- Mellanstrykning och slutstrykning med E&C linoljefärg. Dörr: NCS 4020-Y20R, foder: NCS 4010-G70Y.

- Rostskyddsbehandling med Isotrol grund.
- Slutstrykning med E&C linoljefärg i järnoxidrott, RAÄ 1A-225 (NCS 5040-Y80R).
- Trädetaljer målades ljusgrönt, NCS 2005-G70Y
