VÄRMDÖ KOMMUN

Fornvårdsplan

Skötsel och åtgärder för fornlämningsmiljöer i Värmdö kommun

Uppdragstagare:	Krista van Vliet, arkeolog
Uppdragsgivare:	Kultur- och Fritidsavdelningen, Värmdö kommun
Kontakt/handledare:	Ewa Juneborg, kommunantikvarie
Datum:	Höst 2015 - februari 2016

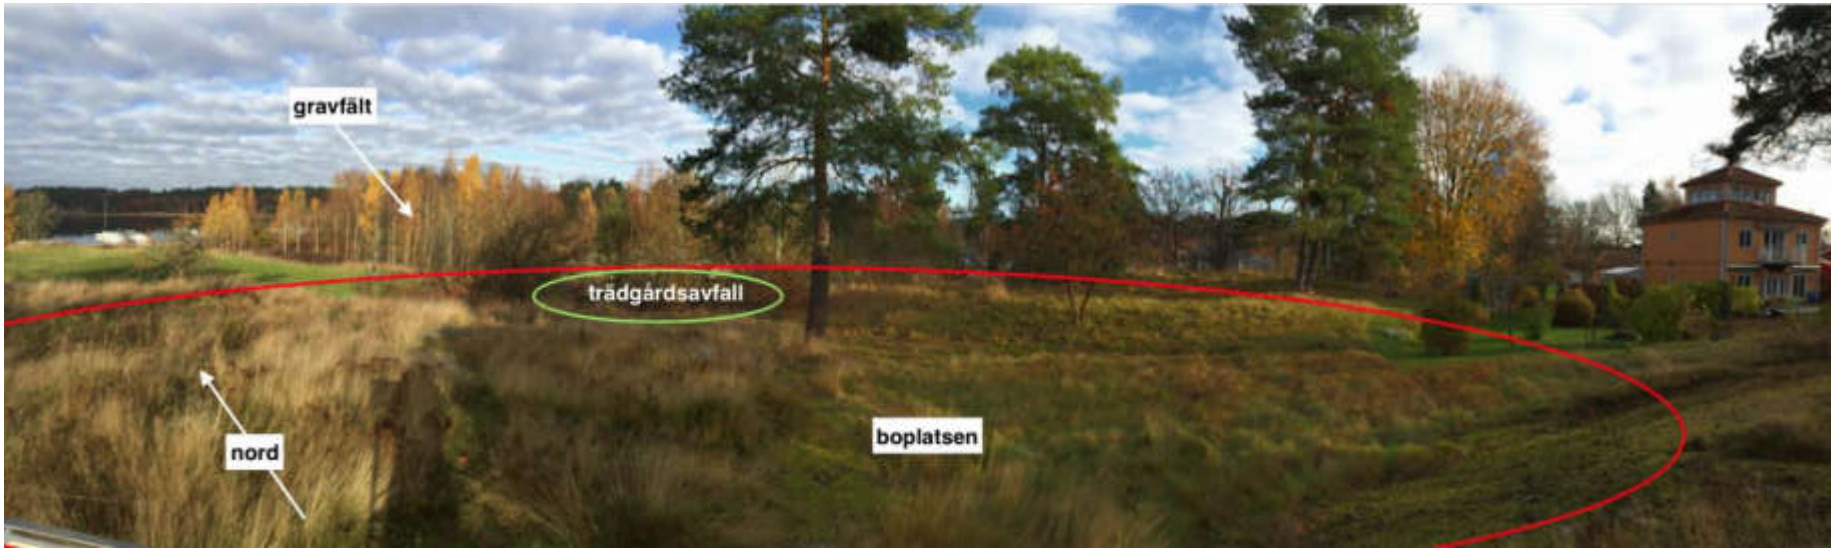
b2: Ta bort trädgårdsavfall.

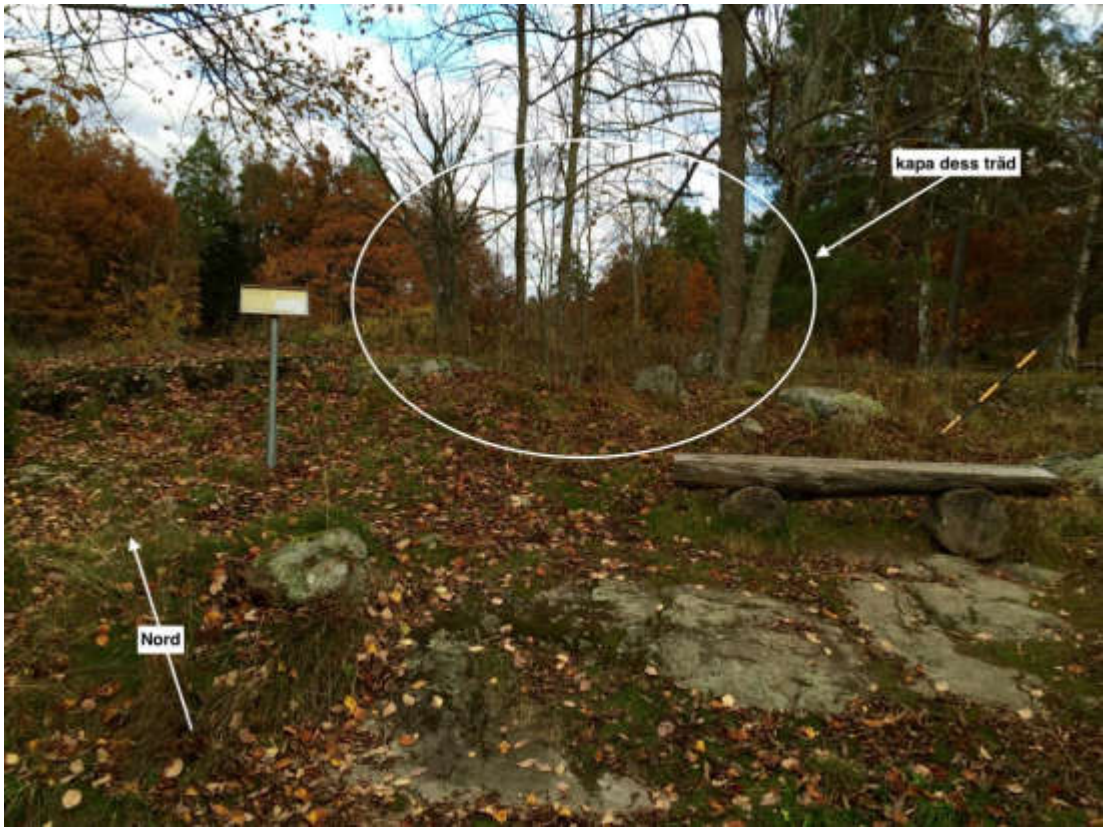
b1: Den centrala delen av den gamla gården i söder (S).

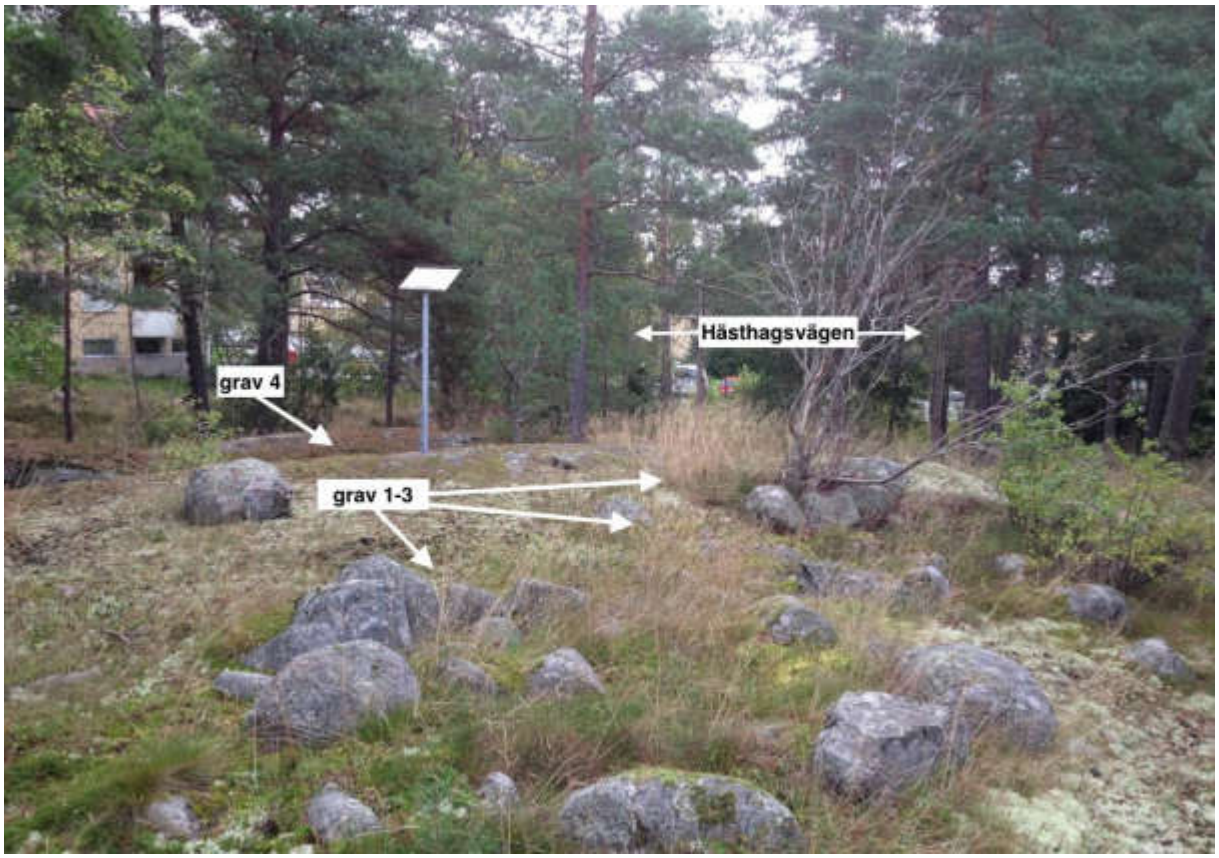
Bild 2: Grav 4 ligger lägre och bakom berghällen. Den syns inte på bilden.

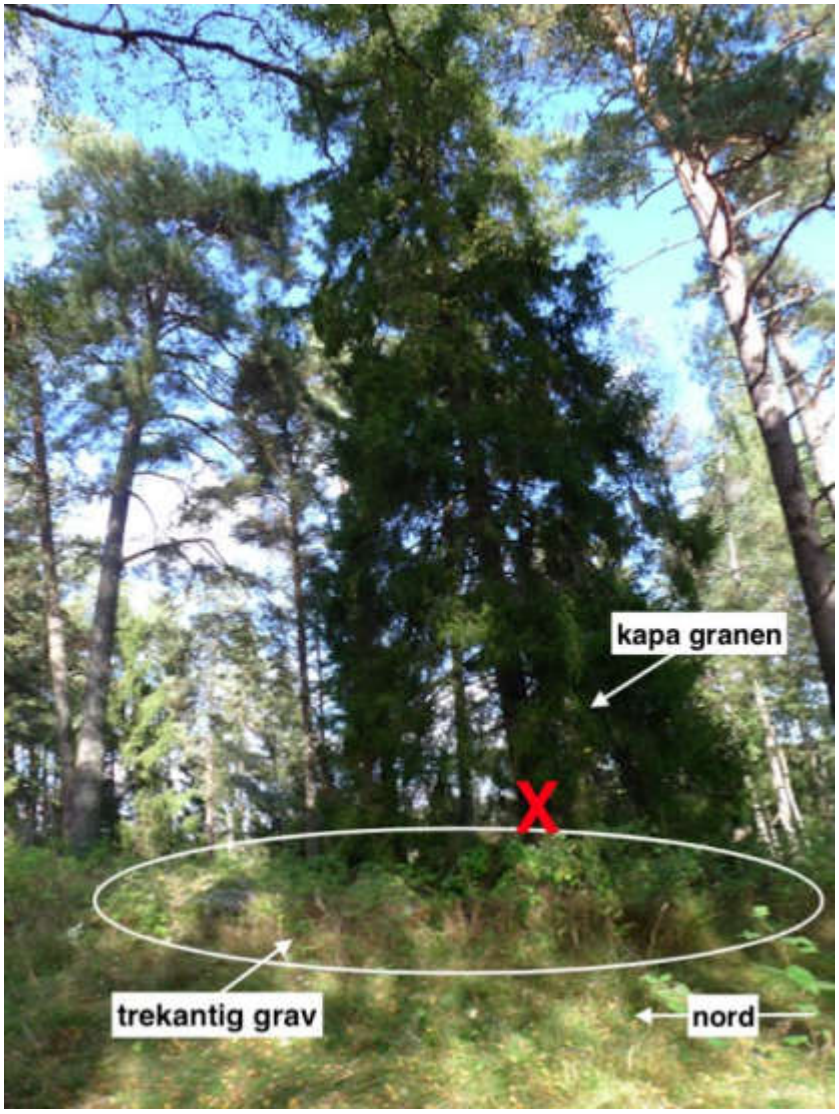
b3: Den trekantiga graven (NO) är igenvuxen. Röj och kapa granen.

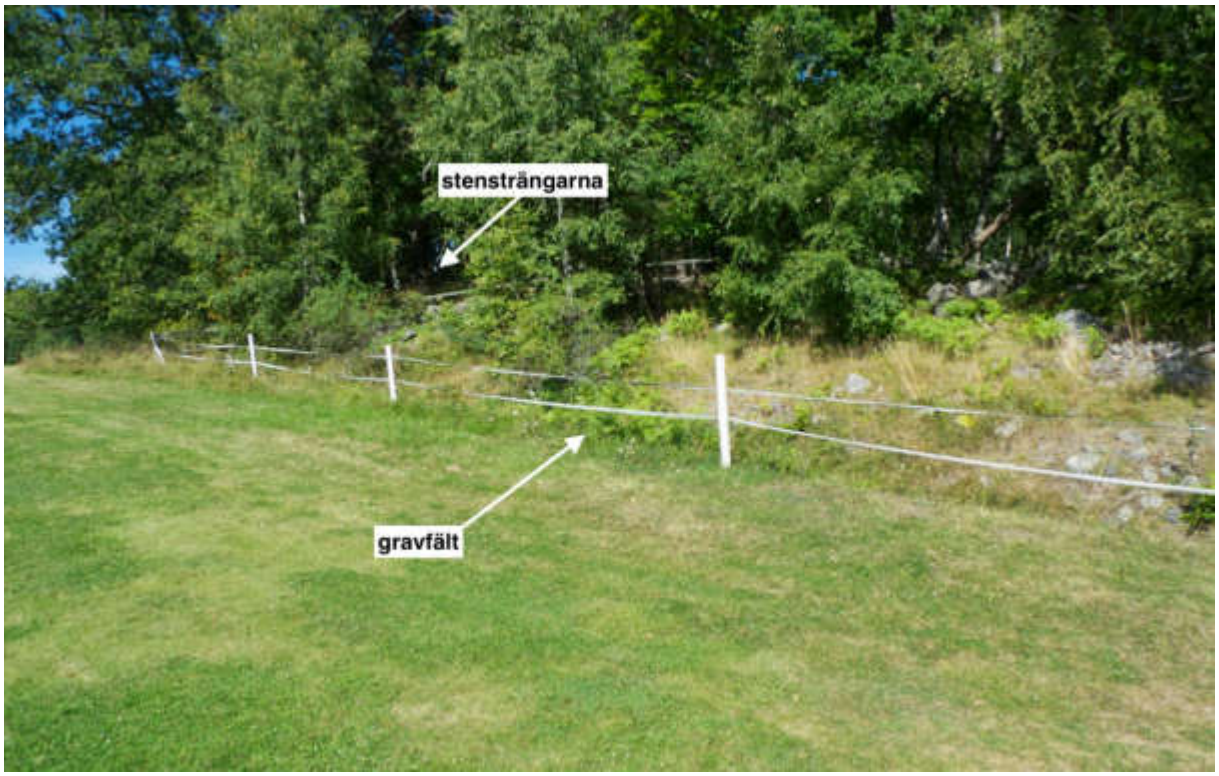
b1: Sydvästra delen av gravfältet med stensträngarna utanför stängslet.

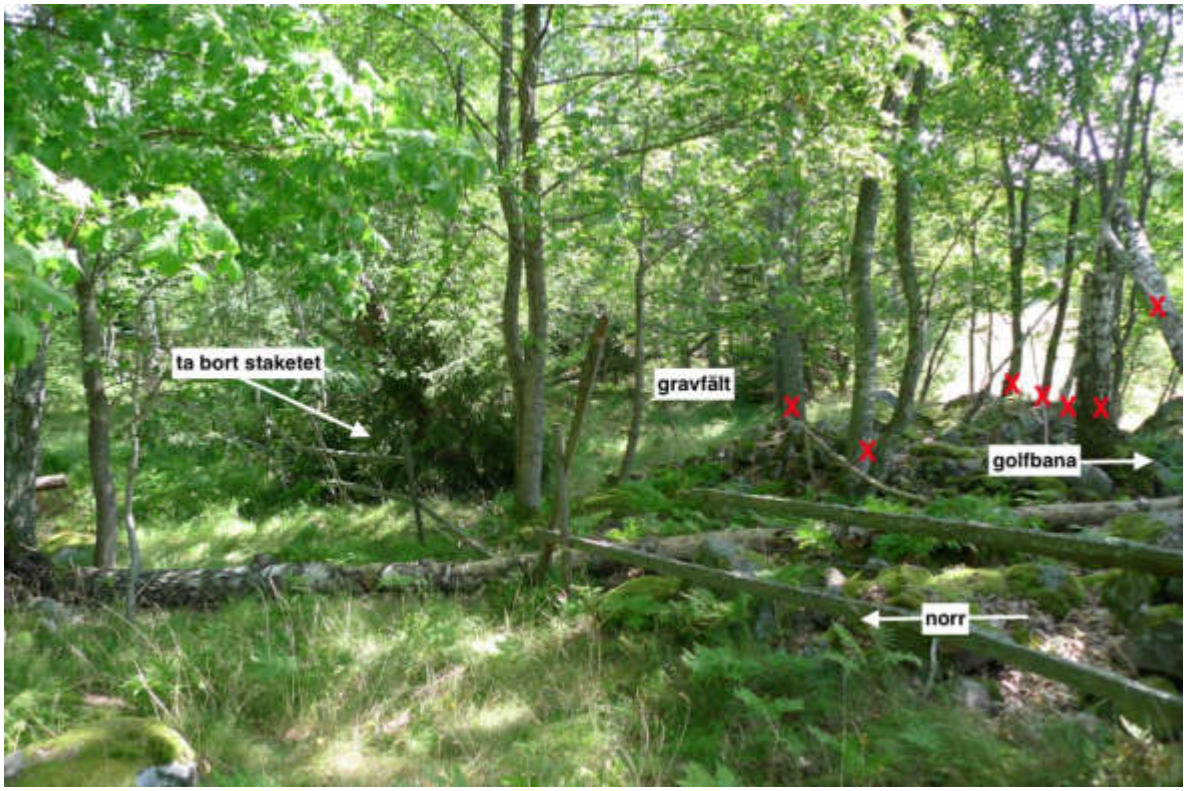
b2: Västra delen av gravfältet med det gamla staketet och en äldre typ av gravar.

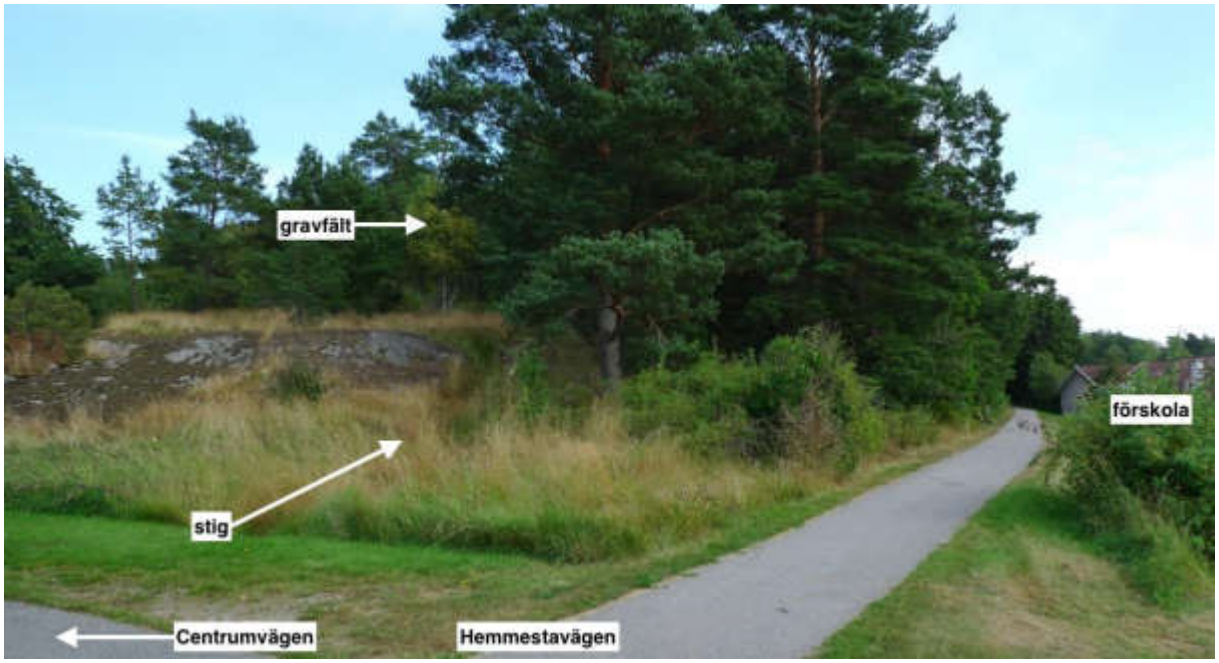
b1: Uppgången från Hemmestavägen (b1 på kartan).
