# Mönsterås kyrka

Mönsterås sn, Mönsterås kn, Kalmar län

ANTIKNVARISK MEDVERKAN VID RENOVERING AV LANTERNINEN

ANTIKNVARISK RAPPORT 2019:06  
Katja Meissner

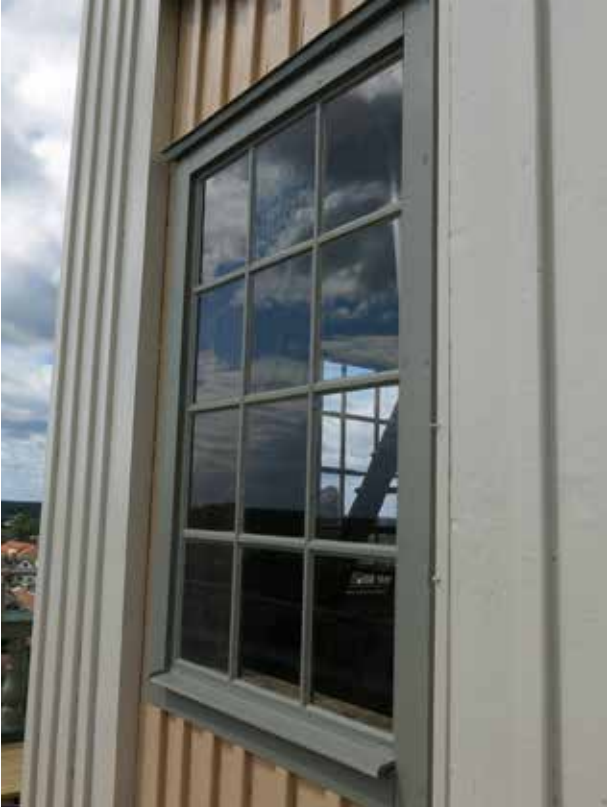
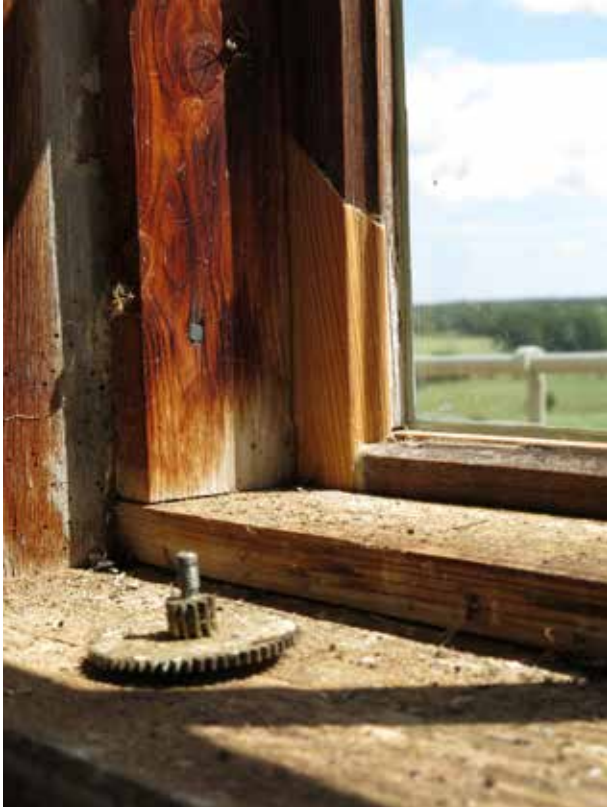
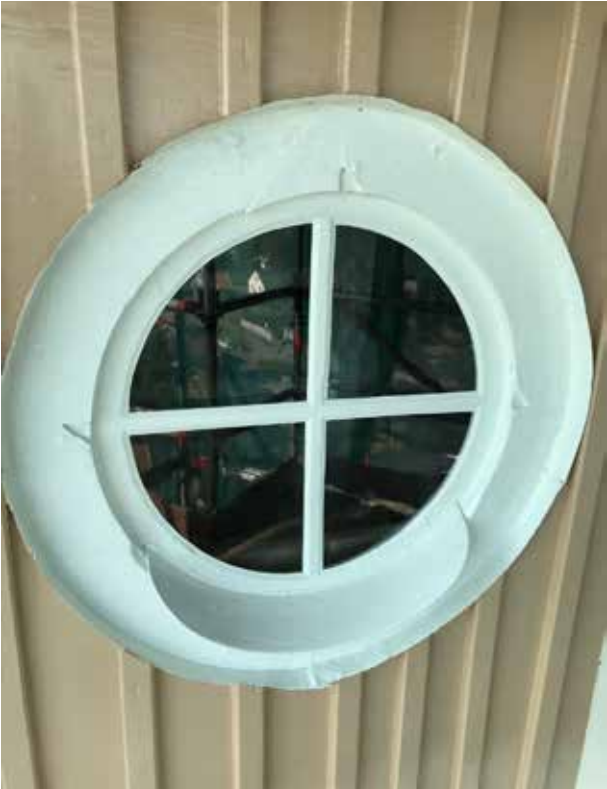
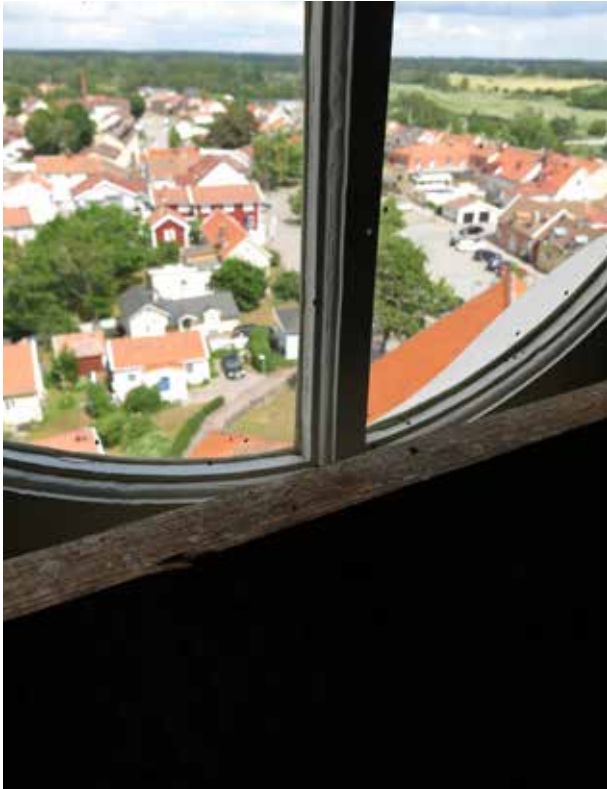
Fönstren efter renoveringen

- Bågarna var utvändigt målade i en grå kulör, invändigt var de omålade. Det yttersta färglagret var en oljefärg från 1990-talet. Glaset låg i tryckkitt. Bågarna var fastspikade i karmen. Fönsterfodren var målade med samma grå färg som fönsterbågarna.
- Bågarna var starkt nedsmutsade, med påväxt av lav och mossa på både in- och utsidan. Skador fanns i form av kraftigt avflagnande färg och bortfall av fönsterkitt. En del glasrutor var spruckna. Virket var på insidan mycket fuktigt med begynnande rötskador i nedre delen av bågarna, på grund av kondensvatten som hade trängt in mellan glas och båge.
- Fönsterfodren var slitna med starkt avflagnande färg. Det förekom inga rötskador.

- I motsats till tidigare utförande lades glaset i de runda fönstren i tryckkitt för att uppnå bättre täthet mellan båge och glas och för att på så sätt undvika framtida fuktskador i konstruktionen. Glaset i de rektangulära fönstren låg sedan tidigare i tryckkitt.

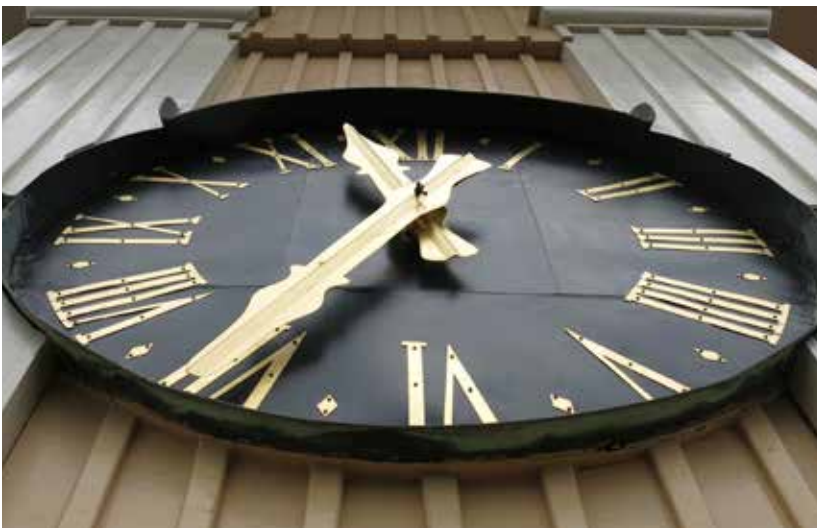
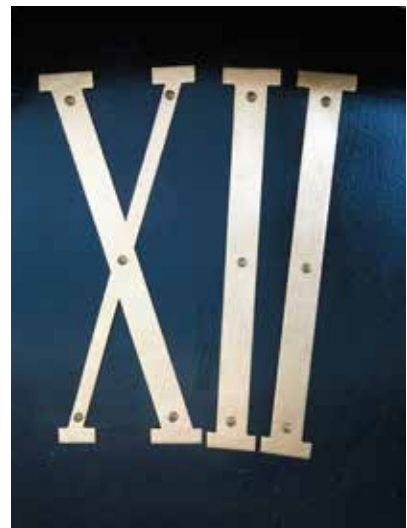
Urtavlor efter renoveringen

- Urtavlorna var smutsiga, med lavpåväxt, rostutslag och sprucket färglager. Förgyllningen var sliten.

- Urtavlorna skrapades rent från lössittande färg, de tvättades och rostskyddsbehandlades med en grundning med Isotrol klarlack (20 µm), en mellanstrykning med Isotrol blymönja (80 µm) samt en mellanstrykning med Isoguard pansar. Slutstrykningen gjordes med färdigbruten svart linoljefärg från E&C.
- Siffrorna och visarna rengjordes, rostskyddsgrundades med blymönja och rostskyddsmålades med herrgårdsgul linoljefärg. Sedan grundades samtliga ytor med Guldgrund Charbonnel (12-tim) och förgylldes därefter med bladguld 24K.
- Siffrorna återmonterades med nya 5 mm stjärnskruv i mässing. Återmonteringen gjordes med batteridriven skruvdragare med låg momentinställning samt med handskruvmejsel.

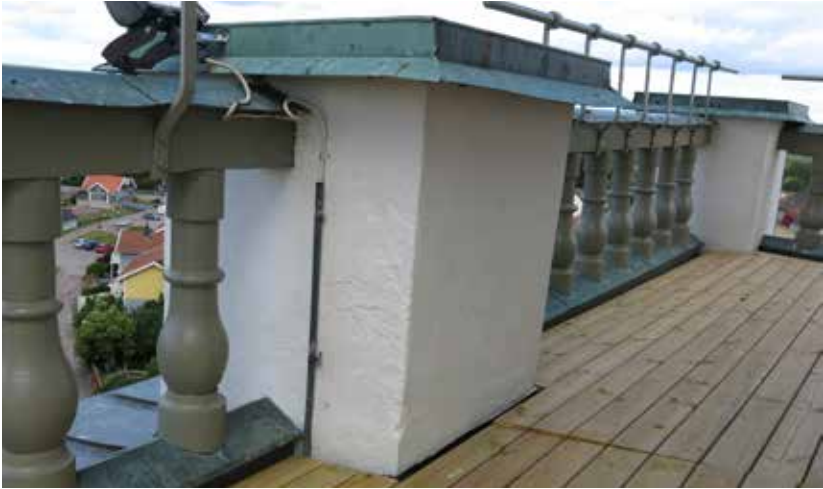
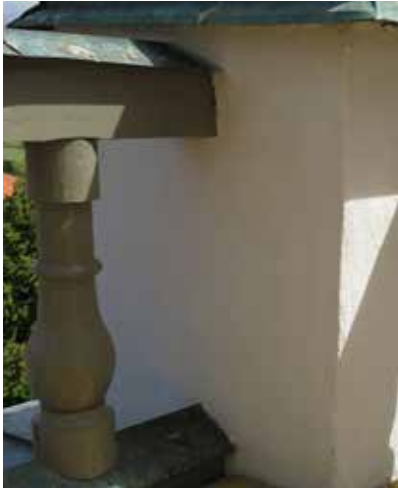
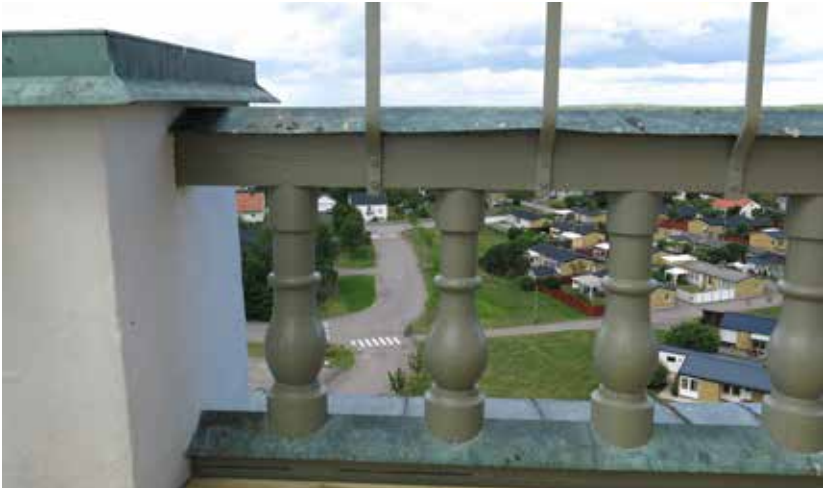
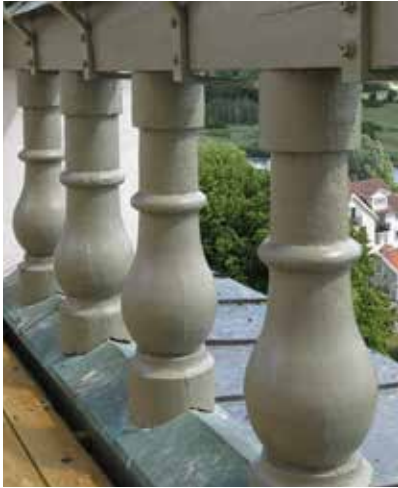
Balustraden efter reoveringen

- Balustraden var målad i två nyanser med grå över- och underliggare (NCS 4502-Y) och vita balusterdockor. Ytorna var smutsiga, med påväxt och starkt avflagnande färg. Balusterdockorna hade delvis stora sprickor med materialbortfall. Några sprickor hade tidigare tätats med spackel. I en av överliggarna var nedre delen rötskadad. Bågarna var starkt nedsmutsade, med påväxt av lav och mossa på både in- och utsidan.

- De murade postamenten var putsade med KC-bruk och vitt avfärgade med KC-färg. Postamenten var smutsiga, med stark algpåväxt, sprickbildning, bomputs och materialbortfall, främst i anslutning till balustraden.

- Skyddsräcket var infäst i överliggaren med hjälp av genomgående gängstång och mutter. Gängstängerna var kraftigt rostangripna. Skyddsräcket var målat i NCS 4502-Y, ytorna var slitna med avflagnande färg och rostutslag.

- Eftersom färgborttagning med Speedheater ansågs för brandfarligt valdes en kemisk färgborttagning med Alcro Delfin. De uppmjukade färgskikten togs bort med stålspackel och färgskrapa till trären yta respektive till fast underlag.
- Tidigare färgsättningar dokumenterades i samband med färgborttagningen.
- Rötskadade delar lagades på plats utan att demontera balustraden. Stora sprickor i balusterdockorna lagades med träkilar, mindre sprickor spacklades med linoljekitt.
- Trärena ytor målades med grundfärg, enligt anvisning av tillverkaren Engvall & Claesson. Samtliga ytor målades sedan två gånger med färdigbruten linoljefärg från E&C i NCS 5005-G80Y. Kulören togs fram i samråd med antikvariskt medverkande. Slutstrykningen utfördes efter godkända uppstrykningsprover. All målning utfördes med pensel.

- Skyddsräcket borstades och slipades rent och rostskyddsbehandlades med Liwa Pentura enligt tillverkarens anvisning. Slutstrykning skedde med Liwa Pentura i NCS 5005-G80Y.
- Gångstängerna i överliggaren togs bort, hålen efter gångstängerna pluggades med träplugg på båda sidorna av överliggaren. Sedan fästes skyddsräcket med fransk skruv.
