# **Solstadströms Folkets park**

KULTURHISTORISK UTREDNING

ANTIKVARISK RAPPORT 2017:004  
Katja Meissner

## Kulturhistorisk utredning

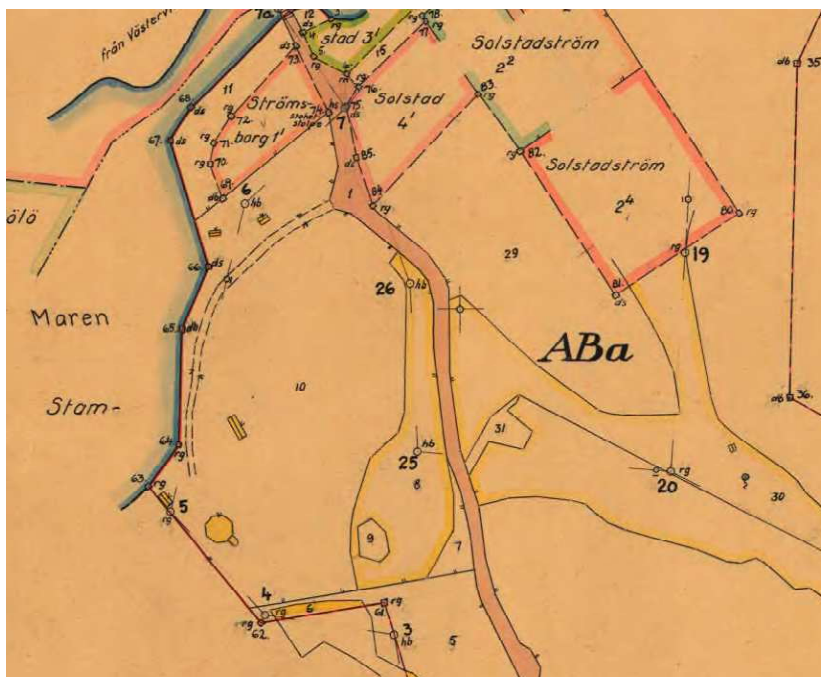
Avstyckningskarta 1939/40.

Vi vet inte exakt vilka byggnader som fanns i folkparken när den invigdes 1926. Enda kända dokument, som visar bebyggelsen i parken, är en avstyckningskarta från 1939/40. På kartan ser man en åttkantig danspaviljong samt fyra mindre byggnader: caféet, skyttebanan, dasset och klubbhuset. Caféet ligger lite nordväst om dansbanan, i direkt anslutning till stranden. Skyttebanan är placerad på backen norr om dansbanan. De andra två byggnaderna ligger norr om vägen in i parken, dasset nära stranden och klubbhuset vid sidan om vägen. Klubbhuset inrymde ca. 7-8 personer och användes som möteslokal av bl.a. sportföreningen.<sup>2</sup> I äldre tider fanns det ingen riktig entré till parken, med biljettkiosk och port, istället såldes biljetterna direkt vid vägkrysset. Huruvida området från början var inhägnat är något oklart. Karin Hägerström minns från 40-talet att det fanns både rött spjälstaket och taggtråd. Taggtråden skulle hålla borta djuren som betade söder om parken.

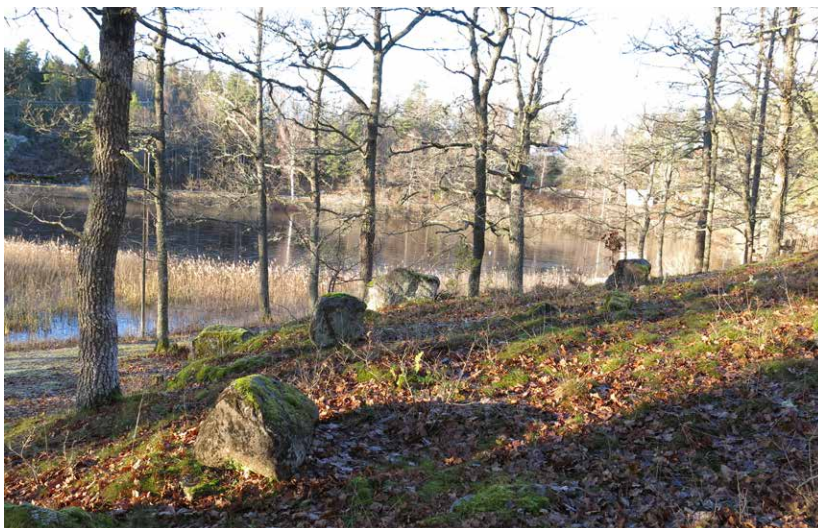
Här låg tidigare en skyttebana. Fundamentstenarna är kvar.

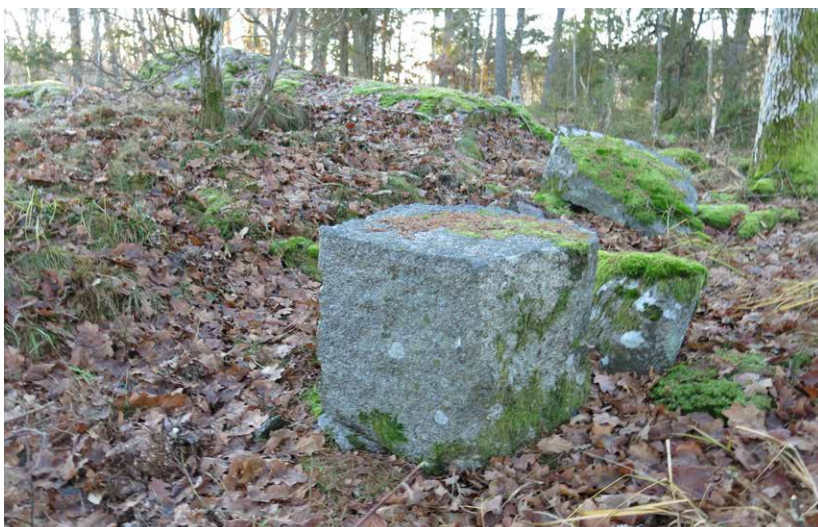
Rester av stengrunnen till Folkets hus som aldrig byggdes färdigt.

1926 satte man dessutom igång med att bygga ett Folkets hus i Solstadström, längst upp på backen över danspaviljongen. Stengrunden kallmurades av väl tillhugna granitstenar, men sedan tog pengarna slut och projektet slutfördes aldrig. Istället uppfördes 1927 ett Folkets hus i Blankaholm. Fundamentet till Solstadströms Folkets hus är delvis bevarat och väl synligt, även om många stenar under tidens lopp har fått användning i andra byggprojekt.

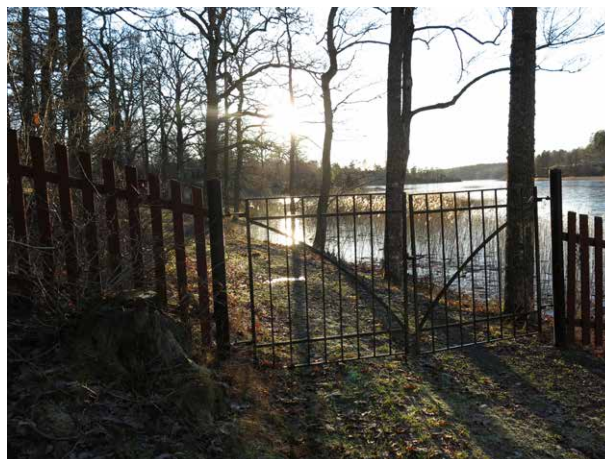
Järngrind och spjälstaket.

| Parken | Beskrivning av konstruktion, material, ytor mm | Kulturhistorisk kommentar |
|---|---|---|
| Grind | Järngrind, svart smide. Grindlås N:o 8, från Bröderna Wibell, Eskilstuna. | Trol. från 1920/30-talet. Tillhörde ursprungligen Folkets hus i Blankaholm. Sattes upp i Solstadström på slutet av 1970-talet. |
| Staket | Spjälstaket, trä, rödmålat. | Området har inte alltid varit inhägnat med staket. Tidigare var det taggtråd. |

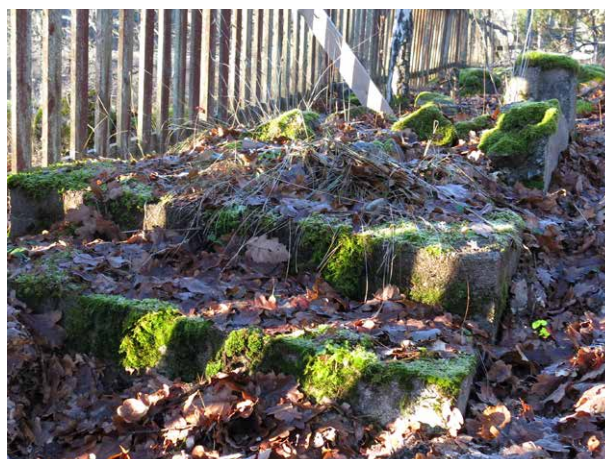
Betongtrappa på andra sidan staketet, tillhörde trol. skyttebanan.

| Parken | Beskrivning av konstruktion, material, ytor mm | Kulturhistorisk kommentar |
|---|---|---|
| Trappa | Gjuten betongtrappa. | Kan vara från 1920/30-talet. |

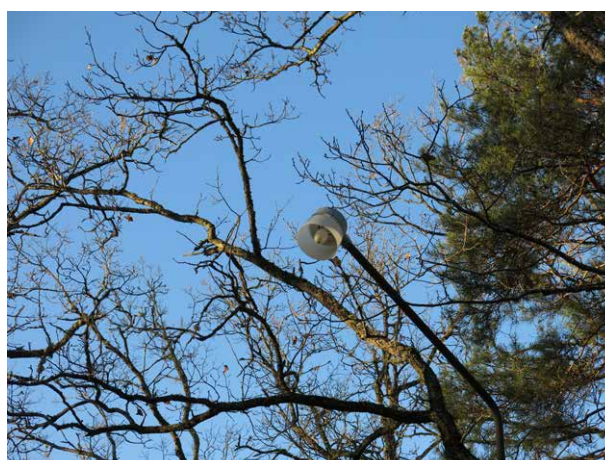
Gamla gatlyktor från Västervik stad.

| Parken | Beskrivning av konstruktion, material, ytor mm | Kulturhistorisk kommentar |
|---|---|---|
| Belysning | Gatlyktor, äldre typ med öppen skärm. | Gamla lyktstolpar från Västervik stad. Sattes upp i samband med nedgrävning av elen under 1980-talet. |

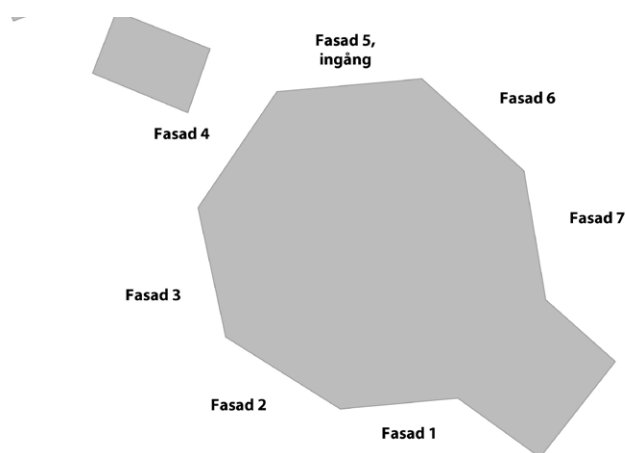
Översikt över paviljongens fasader.

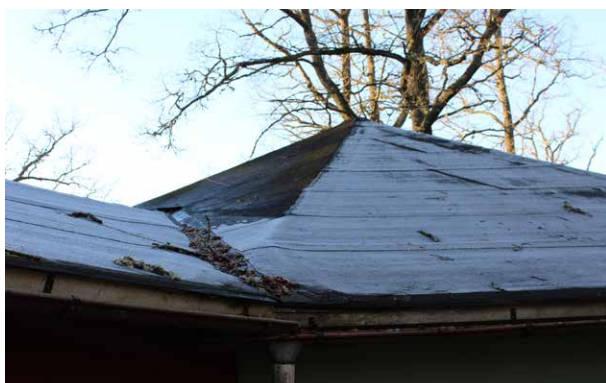
Papptak.

| Byggnadsdel | Beskrivning av konstruktion, material, ytor mm | Kulturhistorisk kommentar |
|---|---|---|
| Tak | Paviljong: Tälttak med 24 sparrar som bärs av en pelare i byggnadens centrum. Innertak av spontad panel. Papptäckning. | Takkonstruktionen trol. ursprungligen, några tvärbjälkar utbytta. Papptaket är inte original. |

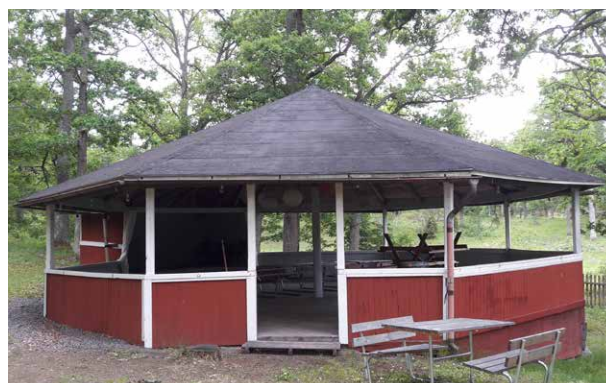
N fasad med ingången. Stolpar, öppna fönsterrader och bröstningar. Foto: Lst 2017.

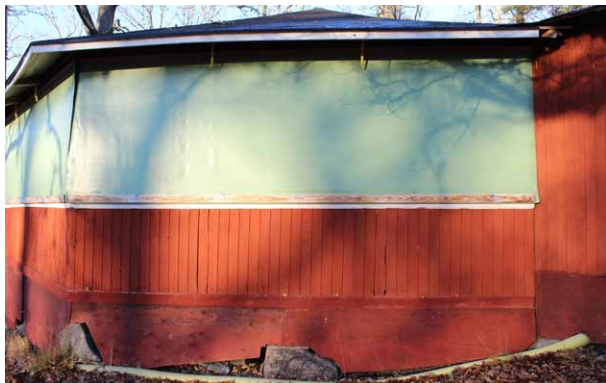
Hörnstenar av granit. Plywoodskivor, fäst med gångjärn i syllen.

| Byggnadsdel | Beskrivning av konstruktion, material, ytor mm | Kulturhistorisk kommentar |
|---|---|---|
| Fundamentavtäckning | Plywoodskivor, fäst med gångjärn i syllen. | 2010-talet. |

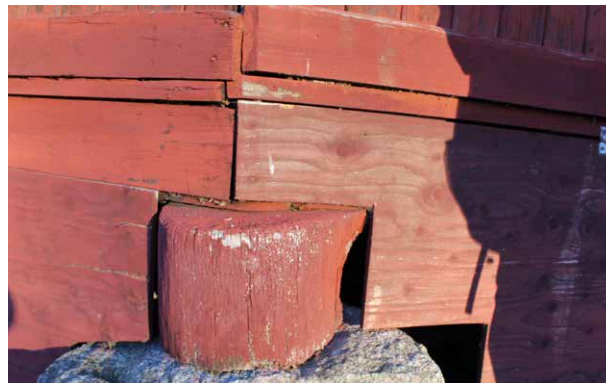
Fundament av stubbar och granitsten.

| Byggnadsdel | Beskrivning av konstruktion, material, ytor mm | Kulturhistorisk kommentar |
|---|---|---|
| Fundament | Paviljong: punktfundament av natursten, delvis stubbar. | Ursprunglig, delvis förstärkt med nya stolpar. |

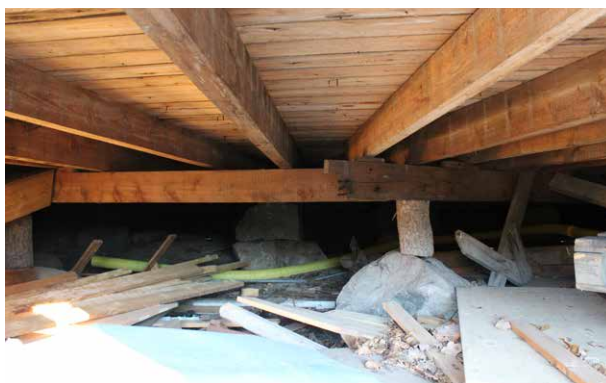
Golvbjälklag i radial anordning. Vilar på stubbar och stenar.

| Byggnadsdel | Beskrivning av konstruktion, material, ytor mm | Kulturhistorisk kommentar |
|---|---|---|
| Bjälklag | Paviljong: Tätt anordnade, radiala bjälkar, fästa i syll och mittpelare. | Antas vara ursprunglig. Eventuellt senare uppstöttad med ytterligare stödpelare och tvärbjälkar. |

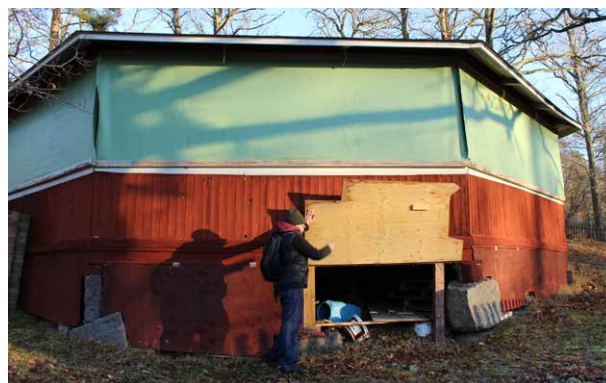
Uppfällningsbara luckor. Extra stödpelare under syllstocken.

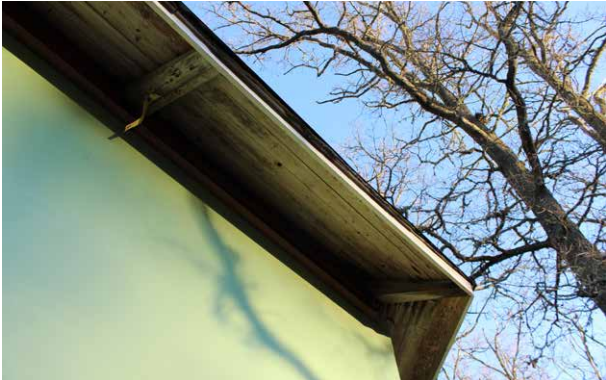
Takfot utan utsmyckningar.

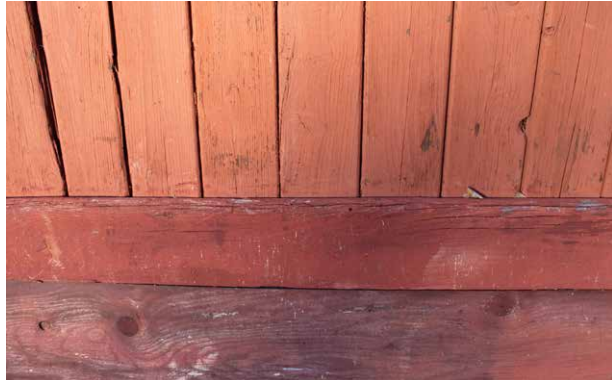
Fasad 1 till 4: Smal fasspont.

| Byggnadsdel | Beskrivning av konstruktion, material, ytor mm | Kulturhistorisk kommentar |
|---|---|---|
| Panel, paviljong: | Fasad 1 till 4: Smal fasspont. | Antas vara ursprunglig. |

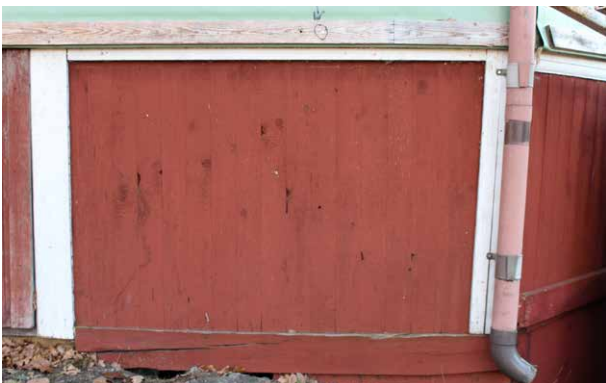
Fasad 5: Slätspont.

| Byggnadsdel | Beskrivning av konstruktion, material, ytor mm | Kulturhistorisk kommentar |
|---|---|---|
| | Fasad 5: Slätspont. | Senare ändring, okänd ålder. |

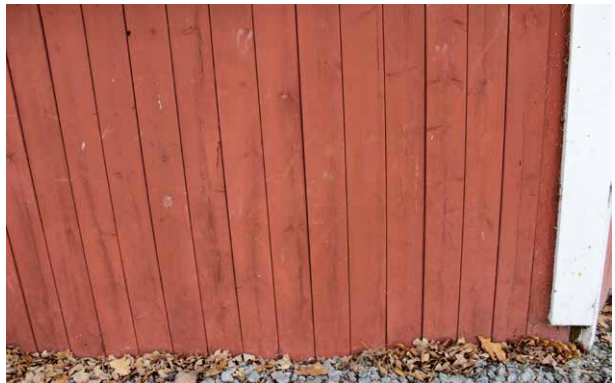
Fasad 6: Ospontad panel med rundade kanter

| Byggnadsdel | Beskrivning av konstruktion, material, ytor mm | Kulturhistorisk kommentar |
|---|---|---|
| | Fasad 6: Ospontad panel med rundade kanter. | Senare ändring, okänd ålder. |

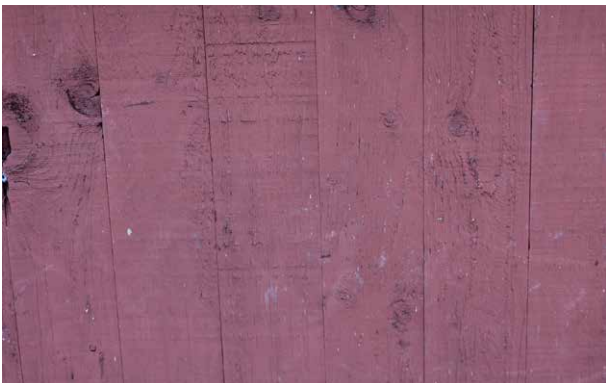
Fasad 7: Råspont.

| Byggnadsdel | Beskrivning av konstruktion, material, ytor mm | Kulturhistorisk kommentar |
|---|---|---|
| | Fasad 7: Råspont. | Senare ändring, okänd ålder. |

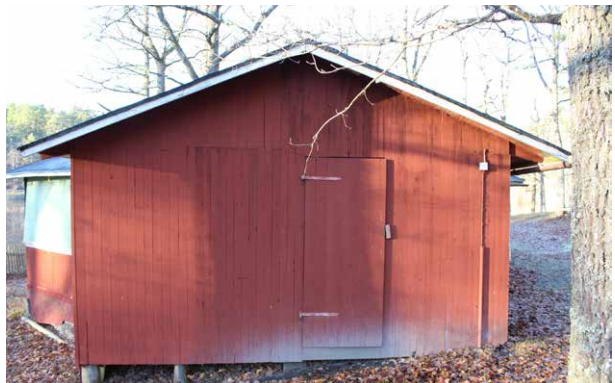
Ö-gavel: Slät- och råspont.

| Byggnadsdel | Beskrivning av konstruktion, material, ytor mm | Kulturhistorisk kommentar |
|---|---|---|
| | Ö-gavel: Slät- och råspont. | 1970-talet och/eller senare. |

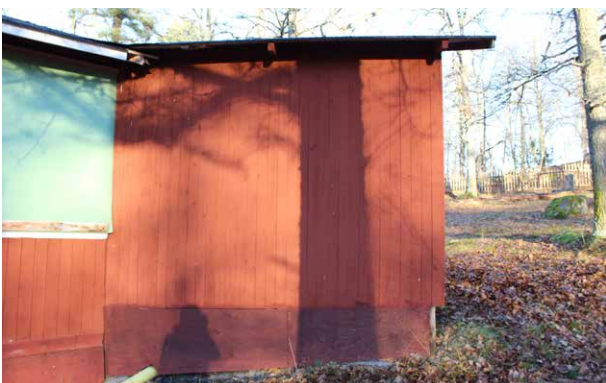
S-fasad: Slätspont

| Byggnadsdel | Beskrivning av konstruktion, material, ytor mm | Kulturhistorisk kommentar |
|---|---|---|
| | S-fasad: Slätspont | 1970-talet och/eller senare. |

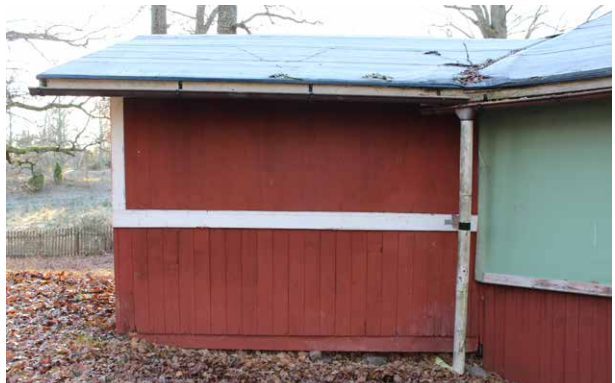
N-fasad: fasspont. Över räcket slätspont.

| Byggnadsdel | Beskrivning av konstruktion, material, ytor mm | Kulturhistorisk kommentar |
|---|---|---|
| Panel, scen | N-fasad: fasspont. Över raket slätspont. | 1970-talet och/eller senare. |

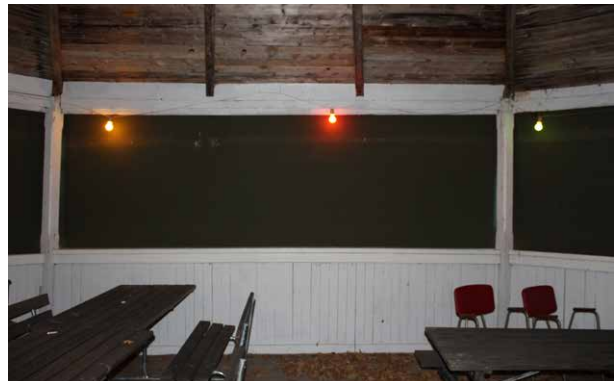
Stolpkonstruktion med profilerade stolpar, överliggare och bröstningar.

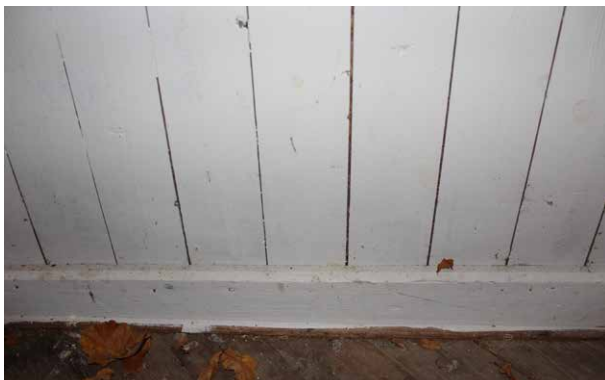
Bröstningarna ( fack 1 till 4) är på insidan klädd med spontad 1" panel.

| Byggnadsdel | Beskrivning av konstruktion, material, ytor mm | Kulturhistorisk kommentar |
|---|---|---|
| Bröstning | Fasad 1 till 4: profilerad överliggare av smäckra dimensioner (i fack 2 och 3 täckt med en kraftig regel). Bröstningen på insidan klädd med spontad 1" panel. Nedsänkta fåror i bröstningen för att fästa täckluckor under vinterhalvåret. | Antas vara ursprunglig. |

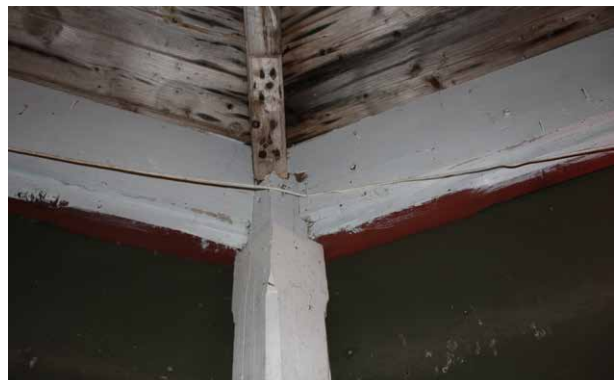
De avfasade stolparna och överliggarna hör till paviljongens få dekorerade detaljer.

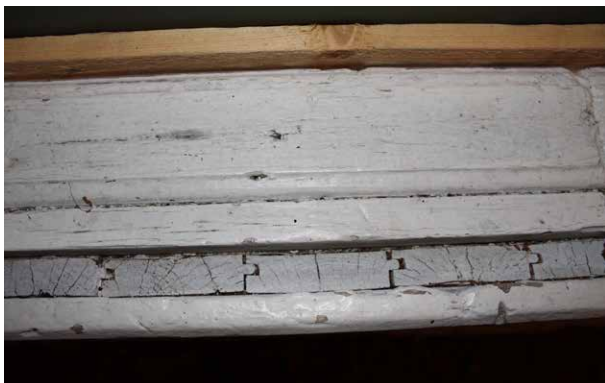
Profilerad bröstningsöverliggare i fack 1 till 4. Nedsänkt fåra för täcksivor.

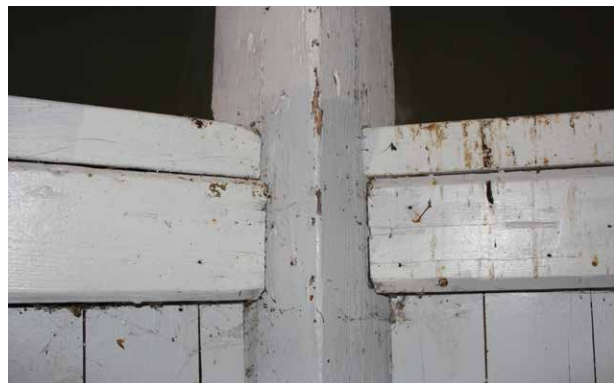
I fack 2 och 3 är den profilerade överliggaren täckt av en regel.

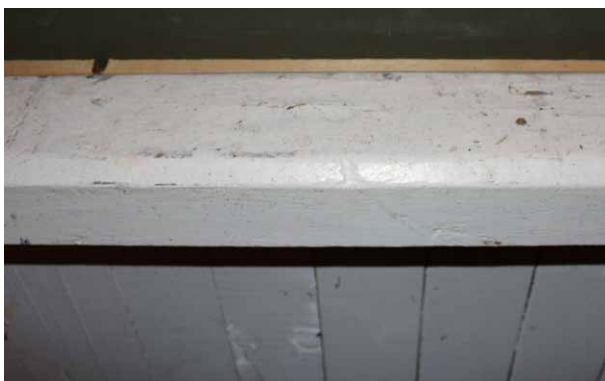
Bröstningen i fack 5 till 7 är inte ursprunglig. Överliggare av kraftig, avfasad regel.

| Byggnadsdel | Beskrivning av konstruktion, material, ytor mm | Kulturhistorisk kommentar |
|---|---|---|
| | Fasad 5: Överliggare av kraftig, avfasad regel. Bröstningen på insidan oklädd. Snedsträvor. Inga nedsänkta fåror i bröstningen för att fästa täckluckor under vinterhalvåret.. | Inte ursprunglig, okänd ålder. |

| Byggnadsdel | Beskrivning av konstruktion, material, ytor mm | Kulturhistorisk kommentar |
|---|---|---|
| | Fasad 6 och 7 Bröstningsöverliggare av kraftig, avfasad regel. Bröstningen på insidan klädd med ospontad 3/4" panel. Inga nedsänkta fåror i bröstningen för att fästa täckluckor under vinterhalvåret.. | Inte ursprunglig, okänd ålder. |

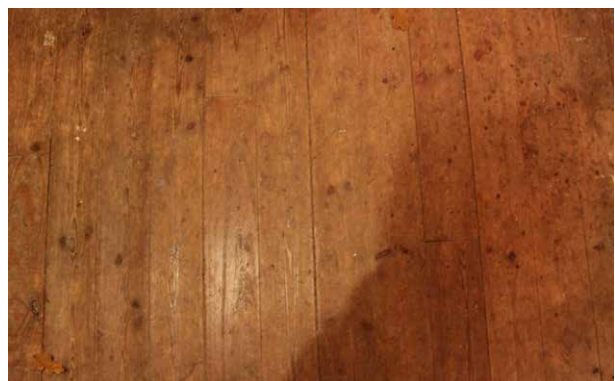
Dansgolvet av smala brädor.

| Byggnadsdel | Beskrivning av konstruktion, material, ytor mm | Kulturhistorisk kommentar |
|---|---|---|
| Golv | Paviljong: Smala brädor. | Inte ursprunglig, okänd ålder. |

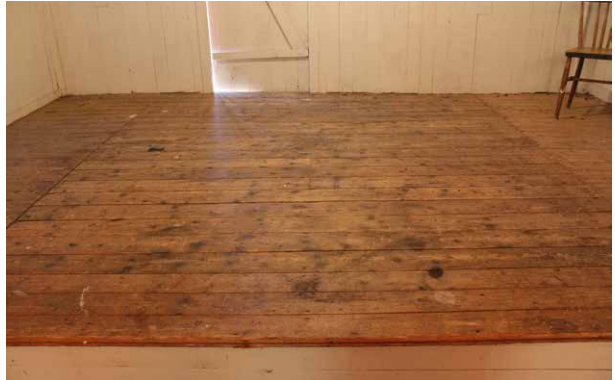
Skarvarna i scengolvet visar scenens ursprungliga bredd. Den blev tillbyggd under 1970-t.

| Byggnadsdel | Beskrivning av konstruktion, material, ytor mm | Kulturhistorisk kommentar |
|---|---|---|
| Golv | Scen: Mittersta golvdel av bredare äldre plankor, delvis smidd spik/klippspik. Yttre golvdelarna av smala brädor. | Mittdelen är ursprunglig, i övrigt är golvet från 1970-talet eller senare. |

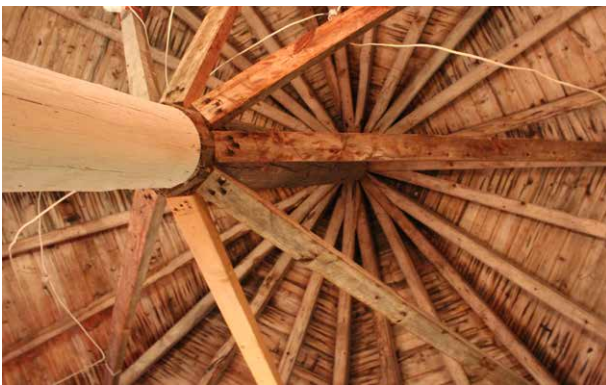
Mittpelare med strävor stöder upp tälttak.

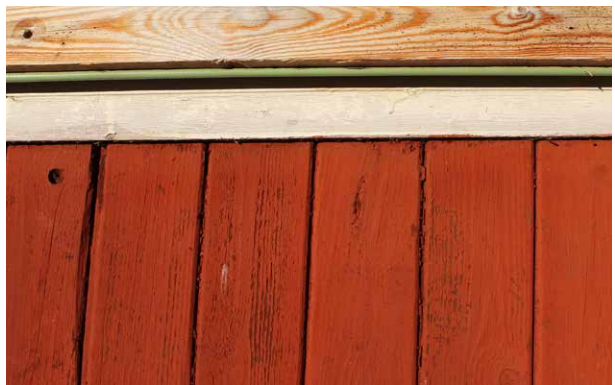
Fasaderna 1 till 4 är fortfarande klädd med den ursprungliga smala faspanelen.

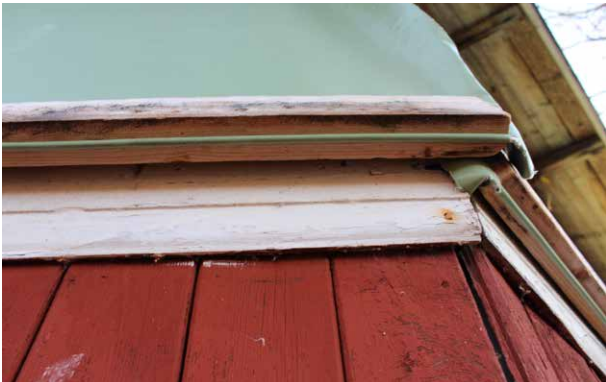
Bröstningsfoder med smäckra profileringar på fasad 1 till 4..

| Byggnadsdel | Beskrivning av konstruktion, material, ytor mm | Kulturhistorisk kommentar |
|---|---|---|
| Foder under överliggaren, utvändig | Fasad 1-4 smäcker profilering. | Ursprunglig. |

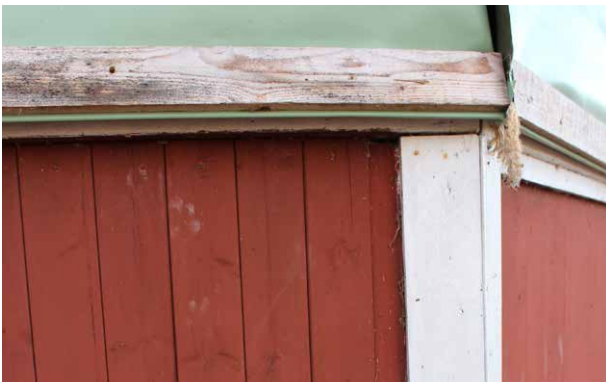
Fasad 5 med släta hörnbrädor.

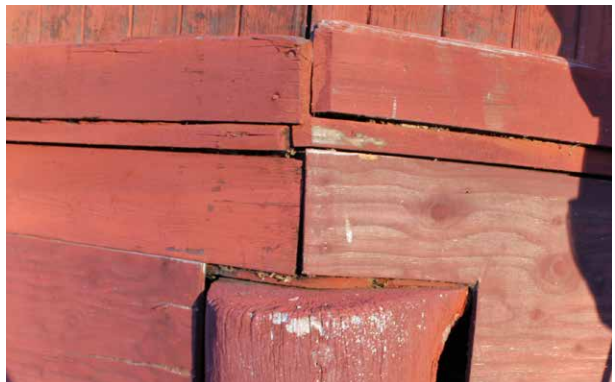
Avslutningsbrädor, fasad 1 till 4.

| Byggnadsdel | Beskrivning av konstruktion, material, ytor mm | Kulturhistorisk kommentar |
|---|---|---|
| Avslutningslist under bröstning, utvändig | Fasad 1,3 och 4: Bräda med avfasad överkant. | Kan vara ursprunglig eller likt ursprungligt utförandet. |

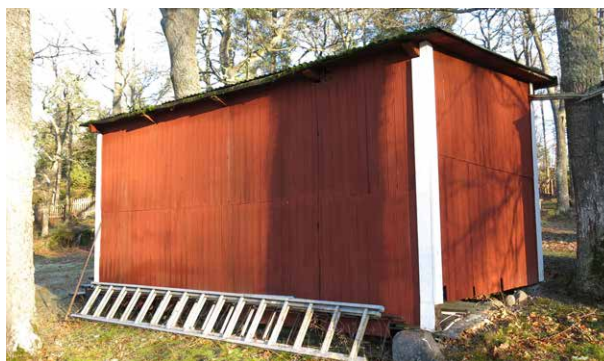
Hörnstenar av granit.

| Byggnadsdel | Beskrivning av konstruktion, material, ytor mm | Kulturhistorisk kommentar |
|---|---|---|
| Fundament | Punktfundament av natursten. | |

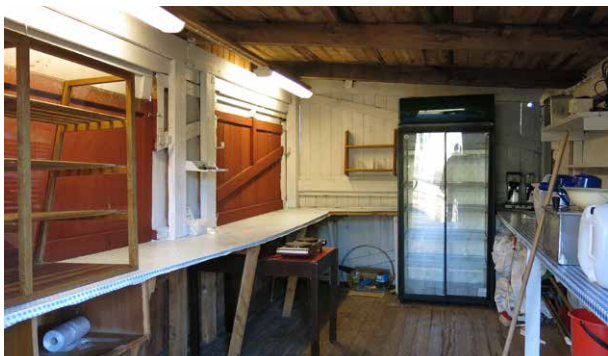
Bänkskivor på tre sidor och några ihop plockade hyllor.

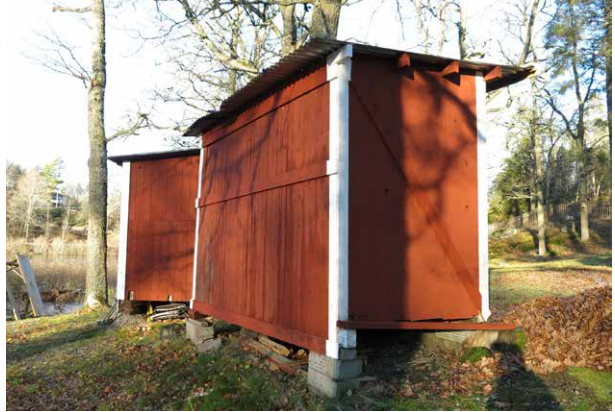
Fundament av staplade betongstenar

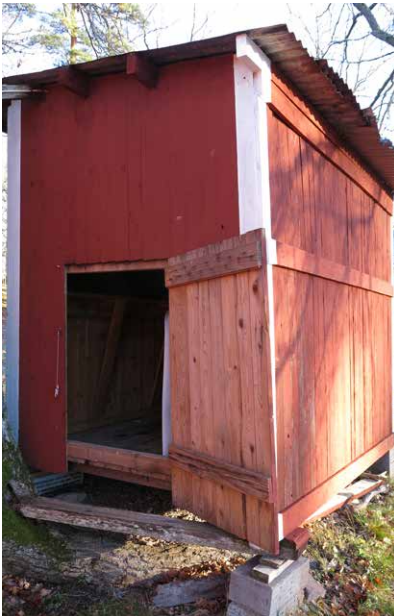
Luckan i i boden

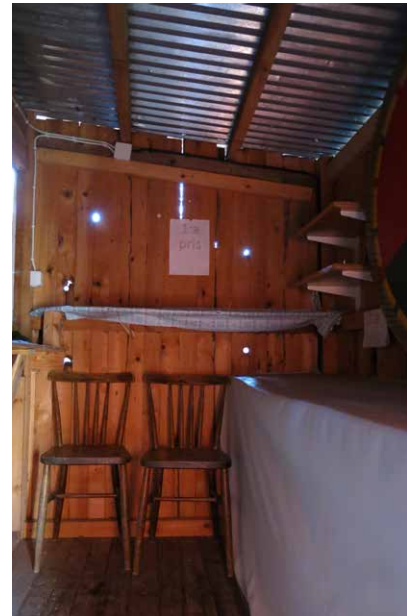
Inredningen består av några hyllplan, en bänkskiva framför luckan samt chokladhjul

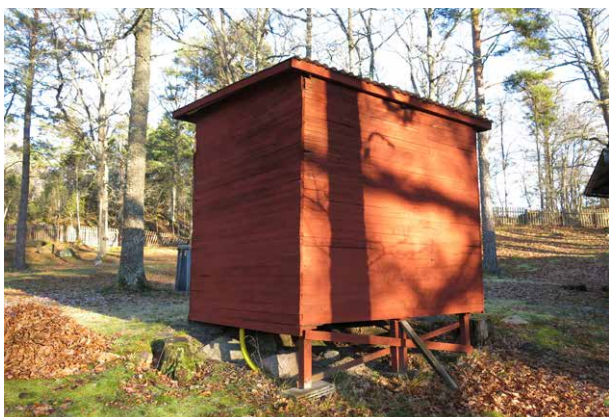
Underreda av regler och brädor

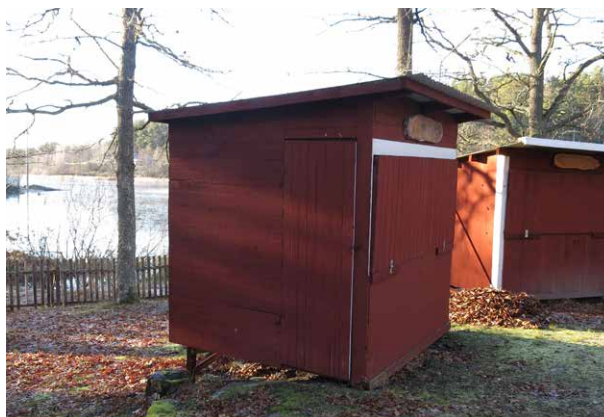
Stolpkonstruktion med kraftiga stolpar. Enkel inredning med hyllor och bord.

Bodens ålder är inte dokumenterad, men eftersom den inte finns med på avstyckningskartan från 1939/40, kan den först ha tillkommit efter 1940. Den kraftiga stolpkonstruktionen och det gamla plankgolvet indikerar att boden tillhör platsens äldre bebyggelse. Utifrån konstruktionen och stolparnas dimensioner att döma kan den i ålder vara samtidig med caféet som byggdes under 1940-talet. Byggnaden har dock genomgått en del reparationer och ändringar. Till dessa hör: Underredet av regler som vilar på betongsten, taket och luckan. Om ytterpanelen är bytt har inte kunnat avgöras, men de slarviga kapningarna i hörnen talar dock för en senare ändring. Antingen har panelen bytts eller så var hörnen tidigare klädda med hörnbräddor.

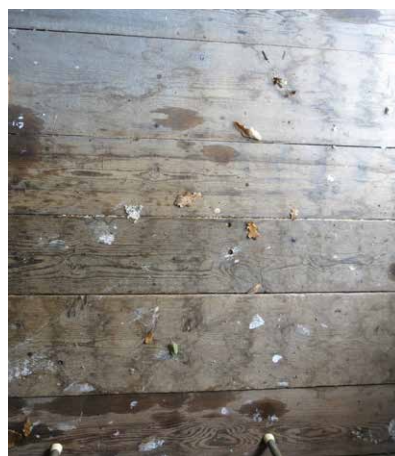
Plankgolv, fallande bredder.

| Byggnadsdel | Beskrivning av konstruktion, material, ytor mm | Kulturhistorisk kommentar |
|---|---|---|
| Golv | Plankgolv, fallande bredder. | Kan vara från 1940-talet. |

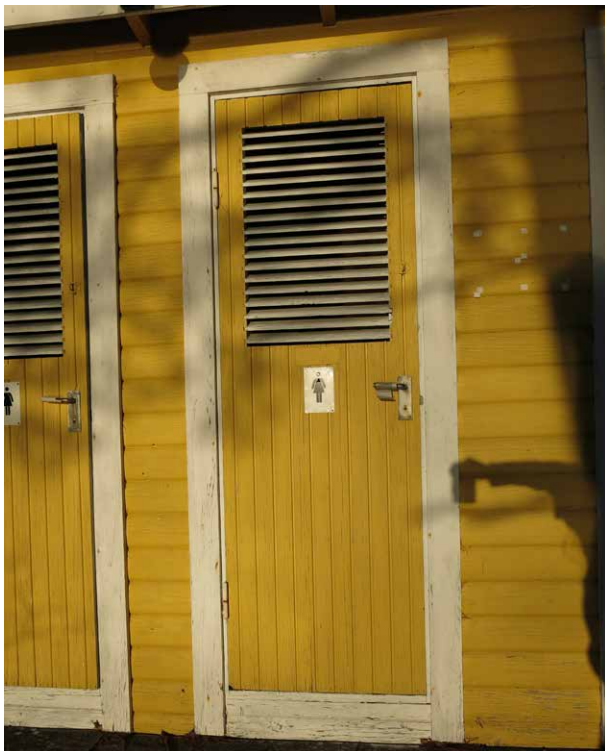
Lamelldörrarna har vita bakelithandtag.

Utifrån dassets stilistiska detaljer, så som stockpanelen, de smala faspanelade lamelldörrarna, funkishandtagen samt utelampan i funkisstil, bör den dateras till 1920/30-talet. Enligt Ena Pettersson och Karin Hägerström kom nuvarande toaletthuset dock först på 50-talet och ersatte ett enklare dass som låg på ungefär samma ställe. Mest sannolikt är det därför att dasset hämtades från ett annat ställe och sattes upp i parken under 1950-talet. Detta skulle också förklara varför dasset skiljer sig så mycket från de andra byggnaderna i parken. Dasset är påkostat i materialet och saknar den funktionella enkelheten som parkens andra bodar har.

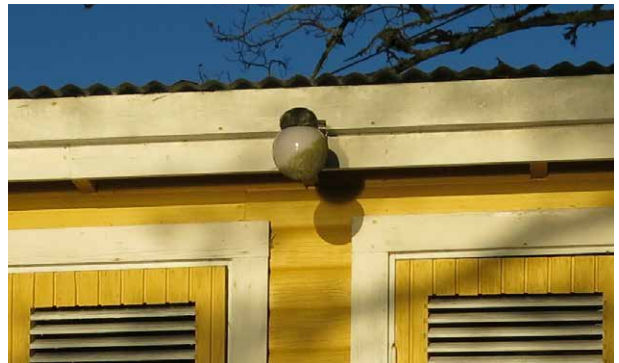
Funkislampa.
